# DINAS PENGELOLAAN SUMBER DAYA AIR KABUPATEN PESISIR SELATAN

## DATA BASE DRAINASE TAHUN 2017

### KECAMATAN KOTO XI TARUSAN KABUPATEN PESISIR SELATAN

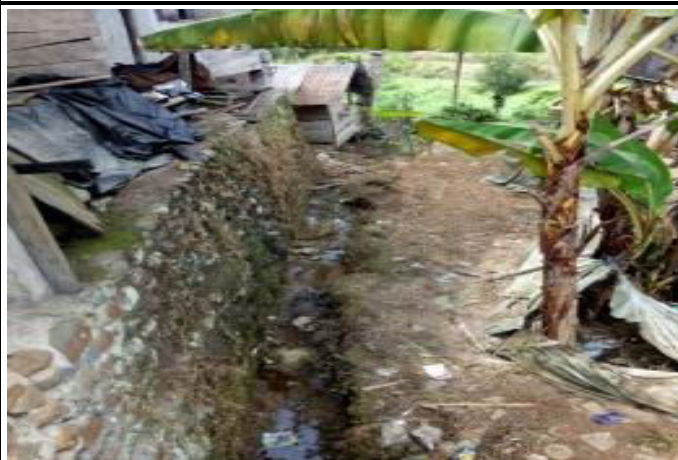
FOTO PANGKAL

| PANGKAL | | TENGAH | | UJUNG | | PENANGANAN |
|---|---|---|---|---|---|---|
| Saluran Sempit dan Dangkal akibat sedimen dan semak | | Saluran Sempit dan Dangkal akibat sedimen dan semak | | Saluran tertutup semak<br>Dimensi saluran tidak beraturan | | Harus diberi pengamanan Tanggul saluran dengan pasangan batu kali |

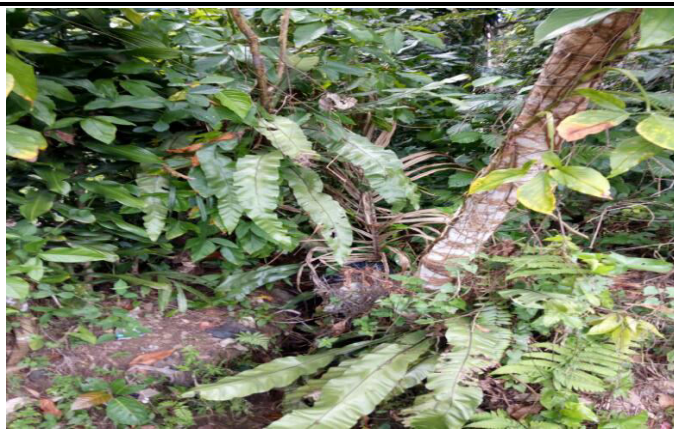
FOTO PANGKAL

| PANGKAL | | TENGAH | | UJUNG | | PENANGANAN |
|---|---|---|---|---|---|---|
| Saluran Sempit<br>Saluran Dangkal | | Saluran menjadi kecil karena semak<br>Saluran dangkal karena sedimen | | Pendangkalan sedimen<br>Semak pohon rimbun<br>Saluran melebar tidak beraturan | | Normalisasi dan pasangan batu kali |

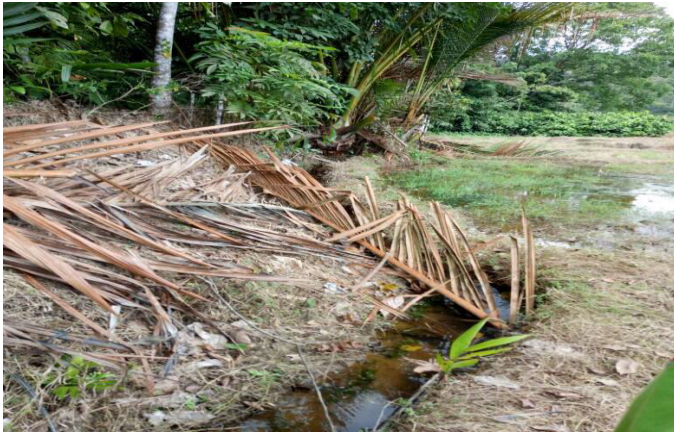
| | | <b>DINAS PENGELOLAAN SUMBER DAYA AIR</b><br><b>KABUPATEN PESISIR SELATAN</b> | | | | | | <b>DATA BASE DRAINASE</b><br><b>KEC. KOTO XI TARUSAN</b><br><b>TAHUN 2017</b> | | |
|---|---|---|---|---|---|---|---|---|---|---|
| Dimensi tidak beratur<br>Pendangkalan akibat sidimentasi | | Dimensi tidak beratur<br>Pendangkalan akibat sidimentasi | | Pendangkalan sedimentasi<br>Saluran tertutup semak | | Normalisasi dan pasangan batu kali | | | | |

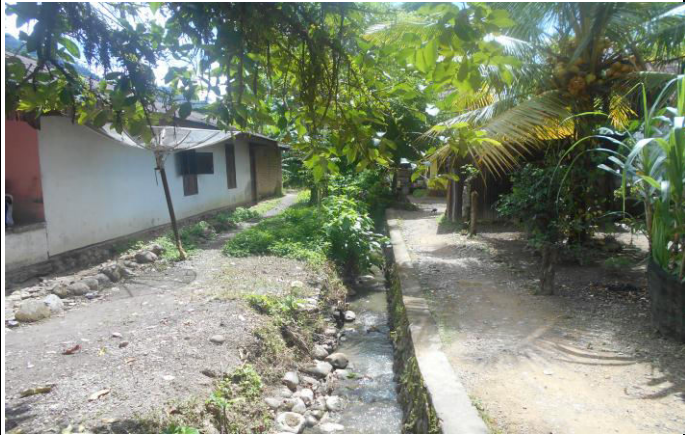
| | | <b>DINAS PENGELOLAAN SUMBER DAYA AIR</b><br><b>KABUPATEN PESISIR SELATAN</b> | | | | | | <b>DATA BASE DRAINASE</b><br><b>KEC. KOTO XI TARUSAN</b><br><b>TAHUN 2017</b> | | |
|---|---|---|---|---|---|---|---|---|---|---|
| Pedangkalan Sedimentasi | | Pedangkalan Sedimentasi | | Pedangkalan Sedimentasi | | Normalisasi dan pasangan batu kali | | | | |

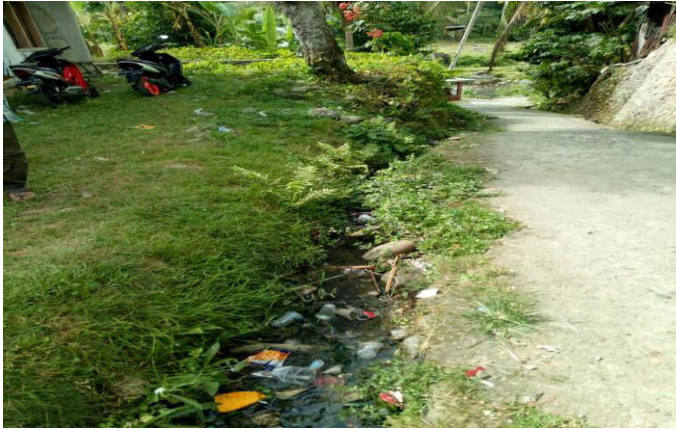
| | | <b>DINAS PENGELOLAAN SUMBER DAYA AIR</b><br><b>KABUPATEN PESISIR SELATAN</b> | | | | | | <b>DATA BASE DRAINASE</b><br><b>KEC. KOTO XI TARUSAN</b><br><b>TAHUN 2017</b> | | |
|---|---|---|---|---|---|---|---|---|---|---|
| Pendangkalan saluran akibat sedimentasi<br>Saluran tertutup semak dan pohon rumbia<br>Dimensi tidak beraturan | | Pendangkalan saluran akibat sedimentasi<br>Saluran tertutup semak<br>Dimensi tidak beraturan<br>Tidak ada tanggul | | Saluran tertutup semak<br>Dimensi tidak beraturan | | Normalisasi dan pasangan batu kali | | | | |

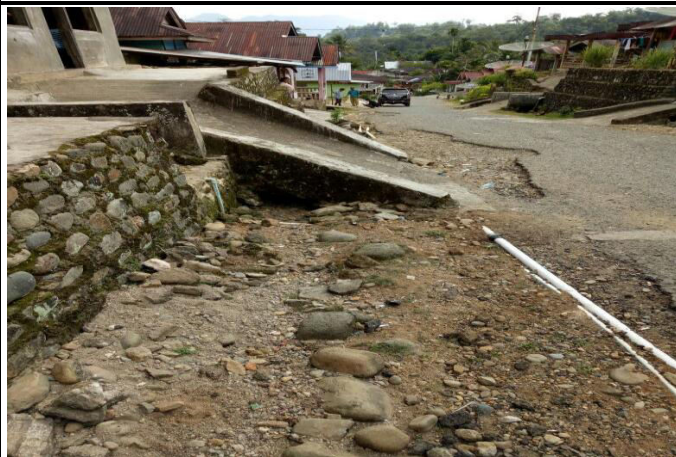
FOTO PANGKAL

| PANGKAL | | TENGAH | | UJUNG | | PENANGANAN |
|---|---|---|---|---|---|---|
| Pendangkalan saluran akibat sedimentasi tertimbun oleh tanah<br>Dimensi tidak beraturan | | Pendangkalan saluran akibat sedimentasi<br>Dimensi tidak beraturan | | Saluran tertutup semak<br>Dimensi tidak beraturan | | Normalisasi dan pasangan batu kali |

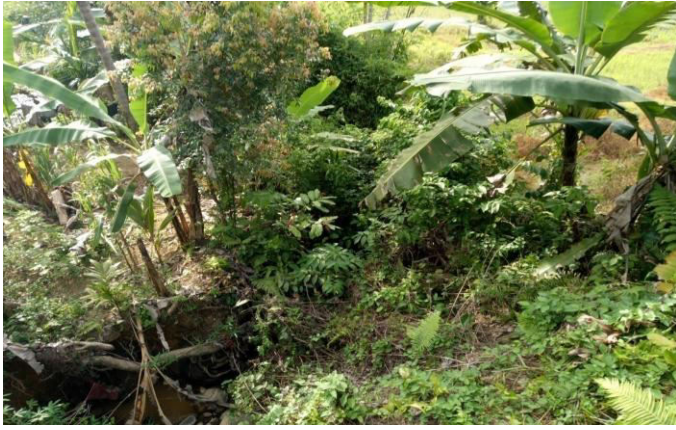
| | | <b>DINAS PENGELOLAAN SUMBER DAYA AIR</b><br><b>KABUPATEN PESISIR SELATAN</b> | | | | | | | <b>DATA BASE DRAINASE</b><br><b>KEC. KOTO XI TARUSAN</b><br><b>TAHUN 2017</b> | |
|---|---|---|---|---|---|---|---|---|---|---|
| Pendangkalan saluran akibat sedimentasi<br>tertimbun oleh tanah<br>Dimensi tidak beraturan | | Pendangkalan saluran akibat sedimentasi<br>Dimensi tidak beraturan | | Saluran tertutup semak<br>Dimensi tidak beraturan | | Normalisasi dan pasangan batu kali | | | | |

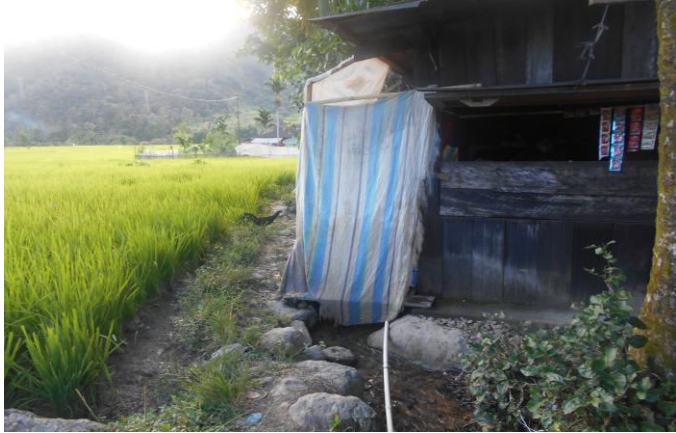
| | | <b>DINAS PENGELOLAAN SUMBER DAYA AIR</b><br><b>KABUPATEN PESISIR SELATAN</b> | | | | | | <b>DATA BASE DRAINASE</b><br><b>KEC. KOTO XI TARUSAN</b><br><b>TAHUN 2017</b> | | | |
|---|---|---|---|---|---|---|---|---|---|---|---|
| Pendangkalan saluran akibat sedimentasi tertimbun oleh tanah<br>Dimensi tidak beraturan | | Pendangkalan saluran akibat sedimentasi<br>Dimensi tidak beraturan | | Saluran tertutup semak<br>Dimensi tidak beraturan | | Normalisasi dan pasangan batu kali | | | | | |

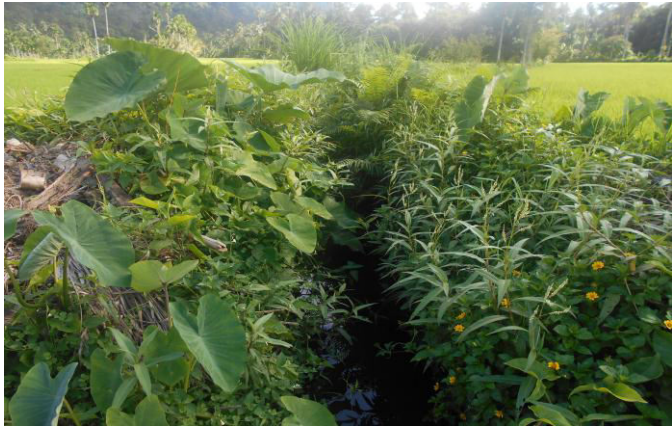
| | | <b>DINAS PENGELOLAAN SUMBER DAYA AIR</b><br><b>KABUPATEN PESISIR SELATAN</b> | | | | | | | <b>DATA BASE DRAINASE</b><br><b>KEC. KOTO XI TARUSAN</b><br><b>TAHUN 2017</b> | |
|---|---|---|---|---|---|---|---|---|---|---|
| Pendangkalan saluran akibat sedimentasi<br>tertimbun oleh tanah<br>Dimensi tidak beraturan | | Pendangkalan saluran akibat sedimentasi<br>Dimensi tidak beraturan | | Saluran tertutup semak<br>Dimensi tidak beraturan | | Normalisasi dan pasangan batu kali | | | | |

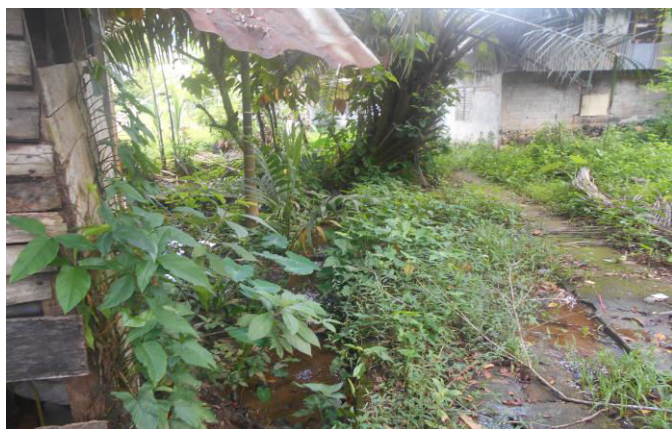
FOTO PANGKAL

| PANGKAL | | TENGAH | | UJUNG | | PENANGANAN |
|---|---|---|---|---|---|---|
| Pendangkalan saluran akibat sedimentasi tertimbun oleh tanah<br>Dimensi tidak beraturan | | Pendangkalan saluran akibat sedimentasi<br>Dimensi tidak beraturan | | Saluran tertutup semak<br>Dimensi tidak beraturan | | Normalisasi dan pasangan batu kali |

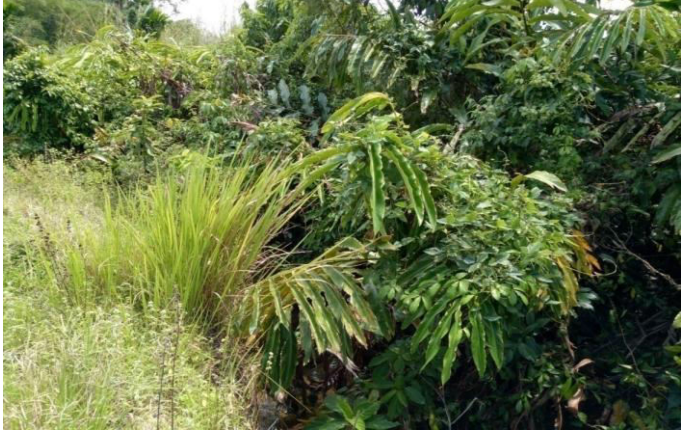
| | | <b>DINAS PENGELOLAAN SUMBER DAYA AIR</b><br><b>KABUPATEN PESISIR SELATAN</b> | | | | | | <b>DATA BASE DRAINASE</b><br><b>KEC. KOTO XI TARUSAN</b><br><b>TAHUN 2017</b> | | |
|---|---|---|---|---|---|---|---|---|---|---|
| Pendangkalan saluran akibat sedimentasi<br>tertimbun oleh tanah<br>Dimensi tidak beraturan | | Pendangkalan saluran akibat sedimentasi<br>Dimensi tidak beraturan | | Saluran tertutup semak<br>Dimensi tidak beraturan | | Normalisasi dan pasangan batu kali | | | | |

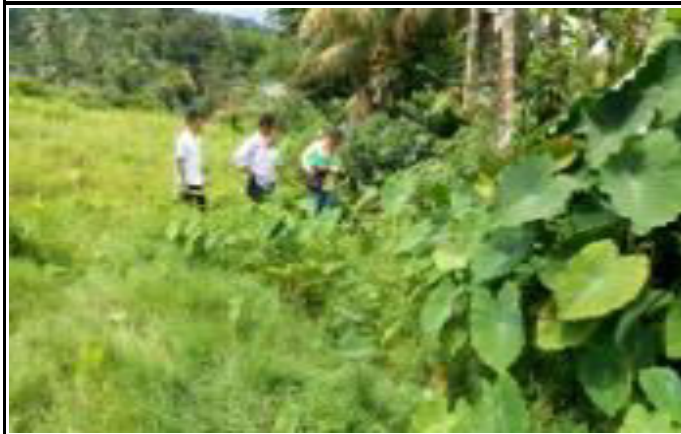
FOTO PANGKAL

| PANGKAL | | TENGAH | | UJUNG | | PENANGANAN |
|---|---|---|---|---|---|---|
| Pendangkalan saluran akibat sedimentasi tertimbun oleh tanah<br>Dimensi tidak beraturan | | Pendangkalan saluran akibat sedimentasi<br>Dimensi tidak beraturan | | Saluran tertutup semak<br>Dimensi tidak beraturan | | Normalisasi dan pasangan batu kali |

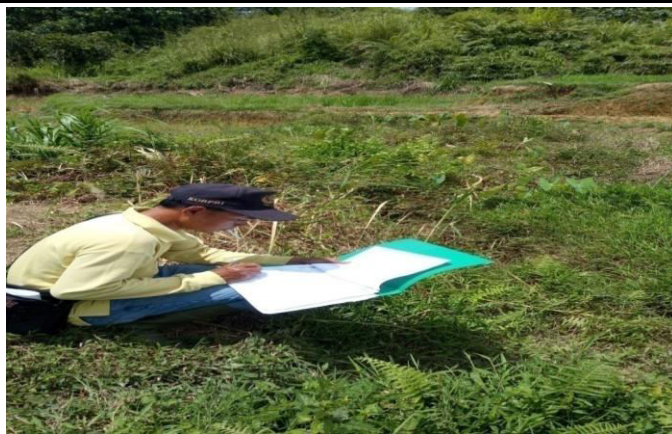
FOTO PANGKAL

| PANGKAL | | TENGAH | | UJUNG | | PENANGANAN |
|---|---|---|---|---|---|---|
| Pendangkalan saluran akibat sedimentasi tertimbun oleh tanah<br>Dimensi tidak beraturan | | Pendangkalan saluran akibat sedimentasi<br>Dimensi tidak beraturan | | Saluran tertutup semak<br>Dimensi tidak beraturan | | Normalisasi dan pasangan batu kali |

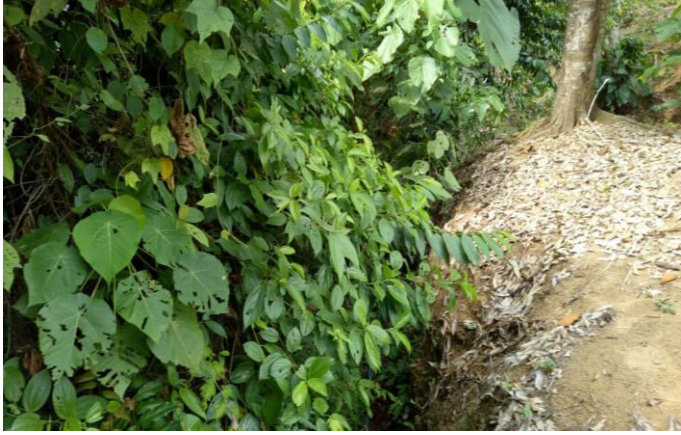
| | | <b>DINAS PENGELOLAAN SUMBER DAYA AIR</b><br><b>KABUPATEN PESISIR SELATAN</b> | | | | | | | <b>DATA BASE DRAINASE</b><br><b>KEC. KOTO XI TARUSAN</b><br><b>TAHUN 2017</b> | |
|---|---|---|---|---|---|---|---|---|---|---|
| Pendangkalan saluran akibat sedimentasi tertimbun oleh tanah<br>Dimensi tidak beraturan | | Pendangkalan saluran akibat sedimentasi<br>Dimensi tidak beraturan | | Saluran tertutup semak<br>Dimensi tidak beraturan | | Normalisasi dan pasangan batu kali | | | | |

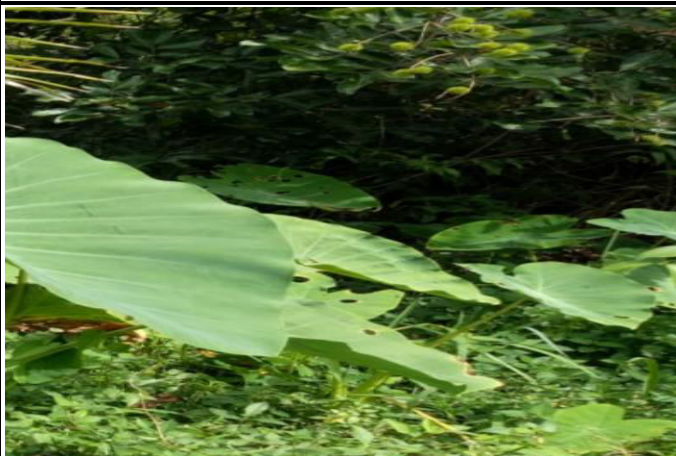
FOTO PANGKAL

| PANGKAL | | TENGAH | | UJUNG | | PENANGANAN |
|---|---|---|---|---|---|---|
| Pendangkalan saluran akibat sedimentasi tertimbun oleh tanah<br>Dimensi tidak beraturan | | Pendangkalan saluran akibat sedimentasi<br>Dimensi tidak beraturan | | Saluran tertutup semak<br>Dimensi tidak beraturan | | Normalisasi dan pasangan batu kali |

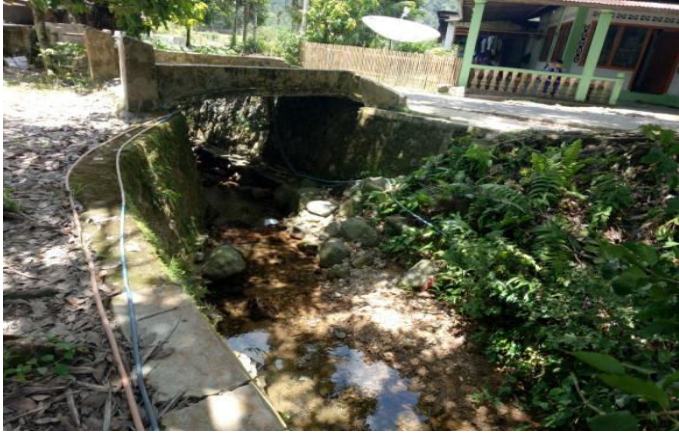
| | | <b>DINAS PENGELOLAAN SUMBER DAYA AIR</b><br><b>KABUPATEN PESISIR SELATAN</b> | | | | | | | <b>DATA BASE DRAINASE</b><br><b>KEC. KOTO XI TARUSAN</b><br><b>TAHUN 2017</b> | |
|---|---|---|---|---|---|---|---|---|---|---|
| Pendangkalan saluran akibat sedimentasi<br>tertimbun oleh tanah<br>Dimensi tidak beraturan | | Pendangkalan saluran akibat sedimentasi<br>Dimensi tidak beraturan | | Saluran tertutup semak<br>Dimensi tidak beraturan | | Normalisasi dan pasangan batu kali | | | | |

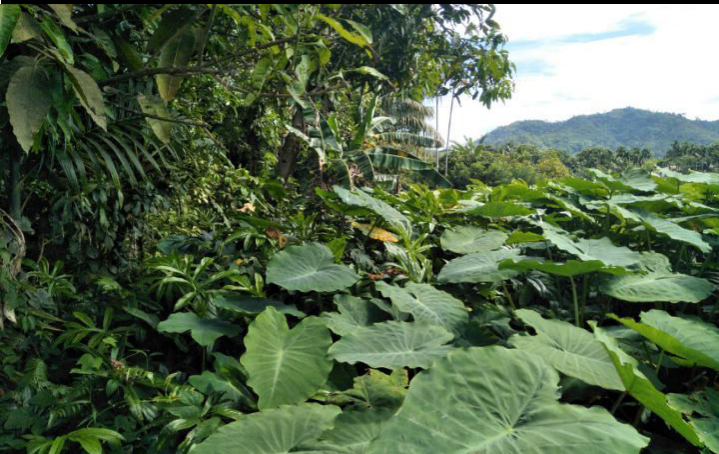
| Sal. Tertutup semak | | | | Air Lancar | | | | | | |
