# **DATABASE**

## **SUNGAI DAN PANTAI**

### **2017**

**DINAS PENGELOLAAN SUMBER DAYA AIR**  
**KABUPATEN PESISIR SELATAN**

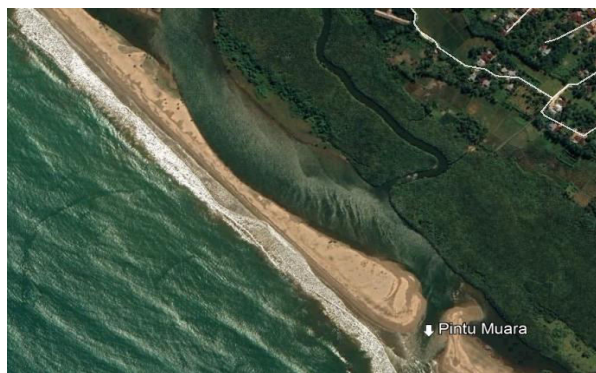
| Kode | Titik Pengenal | | Identifikasi Lapangan | Resiko / Dampak | Data Teknis | | |
|---|---|---|---|---|---|---|---|
| PT | 1°16'6.12"S, 100°27'42.78"T | 1°16'56.07"S, 100°28'27.21"T | Pantai di sekitar pintu muara sungai Batang Tarusan | | | | 2500 |
| PT | 1°16'23.43"S, 100°27'54.31"T | 1°16'58.64"S, 100°28'30.10"T | Terbentuknya Laguna lebar ± 50 m | putusnya pembatas antara sisi pantai dan sisi sungai terbentuknya pintu muara baru | | | 1000 |

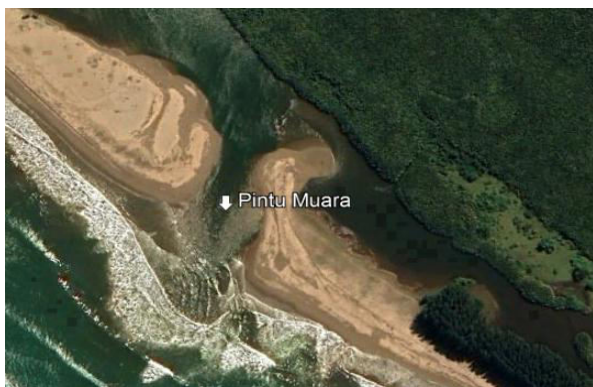
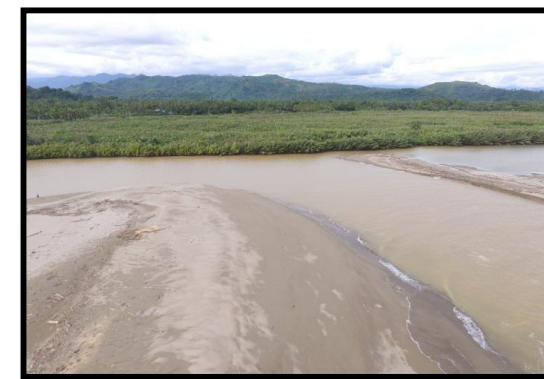
| Kode | Titik Pengenal | | Identifikasi Lapangan | Resiko / Dampak | Data Teknis | | |
|---|---|---|---|---|---|---|---|
| PT | 1°16'50.36"S, 100°28'16.79"T | 1°16'45.08"S, 100°28'18.31"T | Pintu Muara sungai Batang Tarusan<br>Bentang 30 m | | | | |

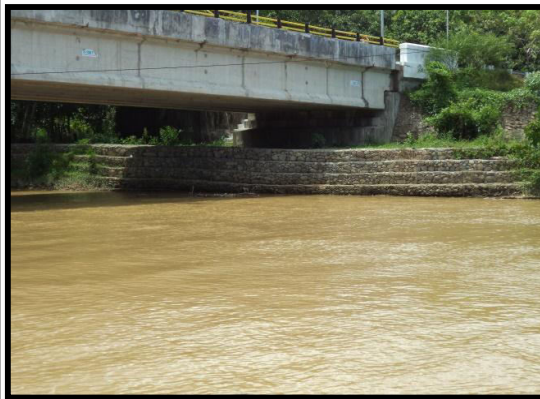
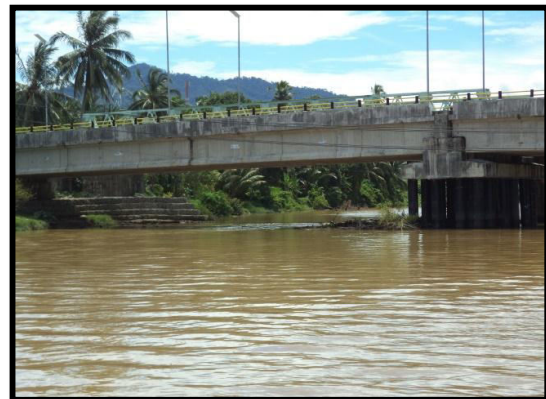
| Kode | Titik Pengenal | | Identifikasi Lapangan | Resiko / Dampak | Data Teknis | | |
|---|---|---|---|---|---|---|---|
| KL | | | Pasangan Bronjong Lama berfungsi sebagai pengaman ABT Jembatan Tarusan, dan tebing sungai | | | | |
| | 1°15'14.78"S, 100°28'19.50"E<br>1°15'16.99"S, 100°28'21.88"E | 1°15'13.70"S, 100°28'20.13"E<br>1°15'15.89"S, 100°28'22.63"E | kiri<br>Kanan | | rusak ringan<br>rusak ringan | | 50<br>50 |

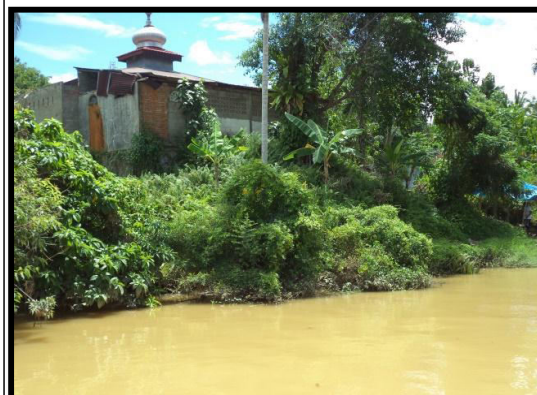
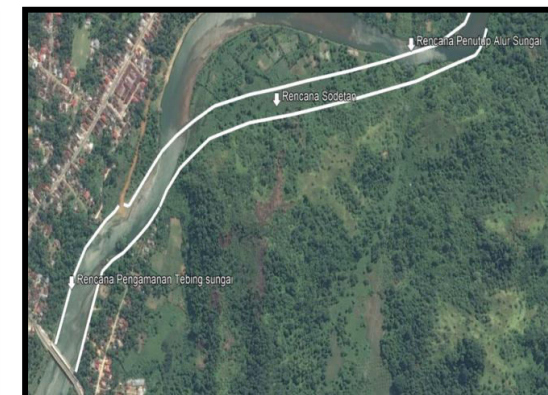
| Kode | Titik Pengenal | | Identifikasi Lapangan | Resiko / Dampak | Data Teknis | | |
|---|---|---|---|---|---|---|---|
| KT | 1°15'5.20"S, 100°28'24.78"T | 1°15'3.80"S, 100°28'26.22"T | Mushalla berada dekat tepian sungai | terancam banjir, tebing longsor | | pengamanan tebing sungai | 50 |
| KT | 1°15'7.17"S, 100°28'26.96"T | 1°15'4.53"S, 100°28'30.88"T | Tebing sungai longsor posisi di kiri aliran sungai | terancamnya tebing sungai lebih parah lagi | | pengamanan tebing sungai | 150 |

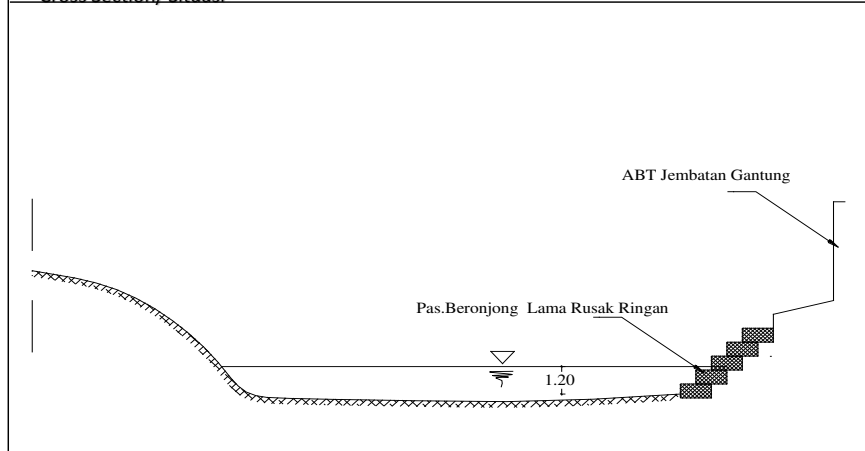
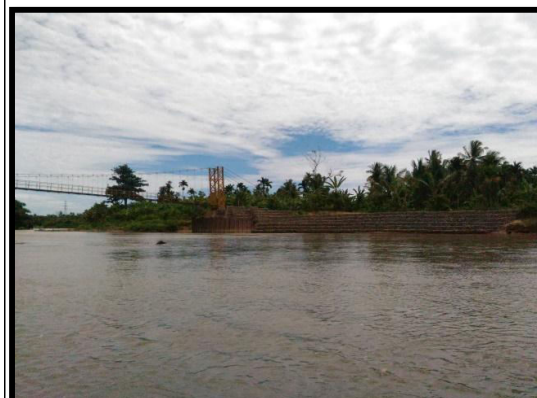
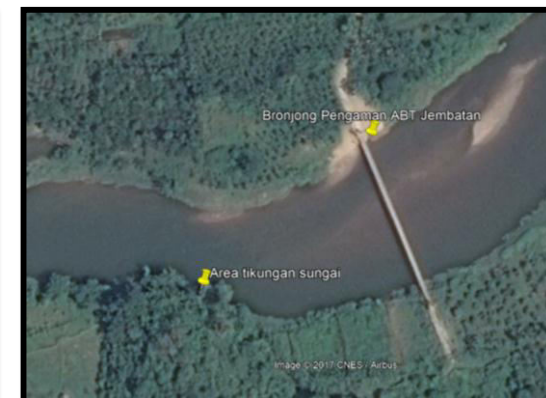
| Kode | Titik Pengenal | | Identifikasi Lapangan | Resiko / Dampak | Data Teknis | | |
|---|---|---|---|---|---|---|---|
| AT | 1°14'25.39"S, 100°29'31.69"T | | Area tikungan sungai<br>penyempitan bentang sungai | menghambat kelancaran aliran sungai | | | |
| KL | 1°14'22.73"S, 100°29'33.53"T | 1°14'22.09"S, 100°29'34.43"T | Pasangan bronjong pengaman ABT jembatan gantung | | rusak ringan | | 40 |

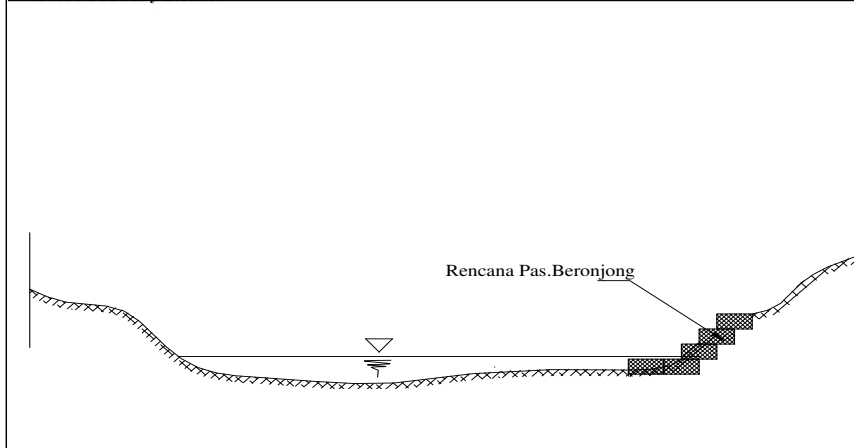
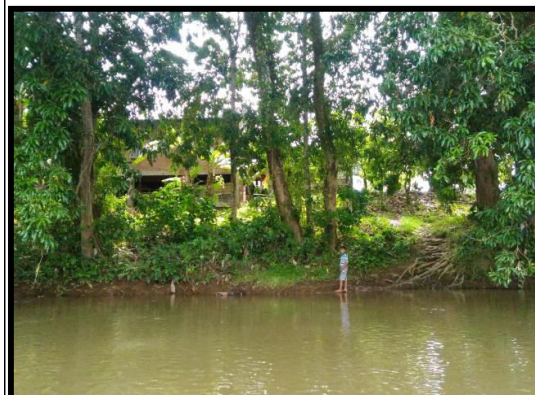
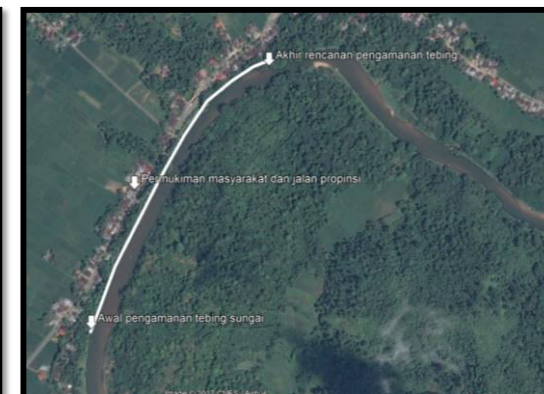
| Kode | Titik Pengenal | | Identifikasi Lapangan | Resiko / Dampak | Data Teknis | | |
|---|---|---|---|---|---|---|---|
| KT | 1°13'49.90"S, 100°29'42.46"E | 1°13'31.05"S, 100°29'55.69"E | rumah dan jalan berada dekat pinggir sungai | berisiko banjir dan tebing longsor dan putusnya akses jalan | | perlunya pengamanan tebing sungai | 600 |

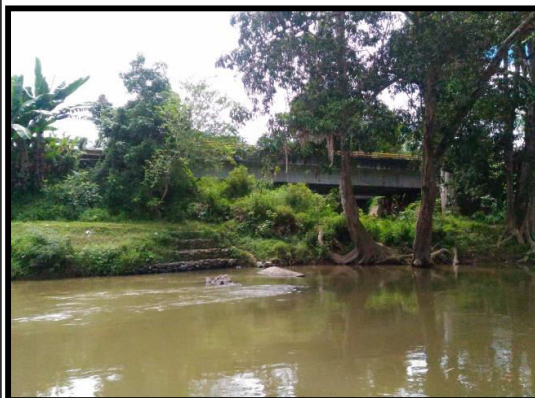
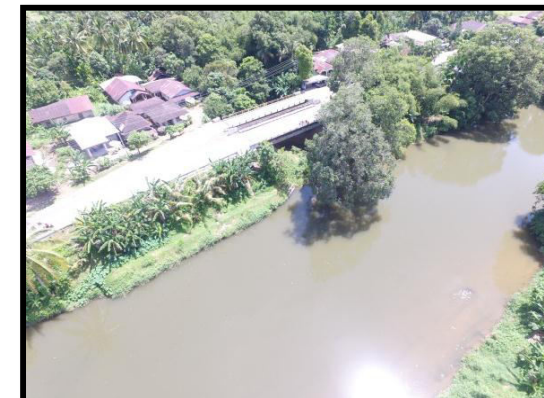
| Kode | Titik Pengenal | | Identifikasi Lapangan | Resiko / Dampak | Data Teknis | | |
|---|---|---|---|---|---|---|---|
| KL | 1°13'36.84"S, 100°29'49.15"T | 1°13'33.27"S, 100°29'51.81"T | pasangan bronjong lama berfungsi sebagai pengaman tebing dan jembatan | | rusak ringan | | 150 |

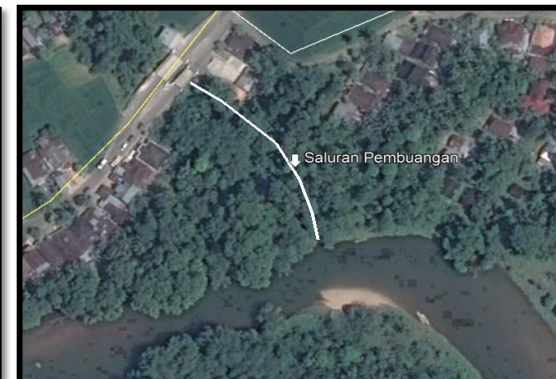
| Kode | Titik Pengenal | | Identifikasi Lapangan | Resiko / Dampak | Data Teknis | | |
|---|---|---|---|---|---|---|---|
| AA | 1°13'29.52"S, 100°29'58.93"E | 1°13'26.69"S, 100°29'56.83"E | pertemuan anak air buangan dengan sungai batang Tarusan bentang 5-7 m | | ditumbuhi semak/ rumput | perlunya pembersihan | |

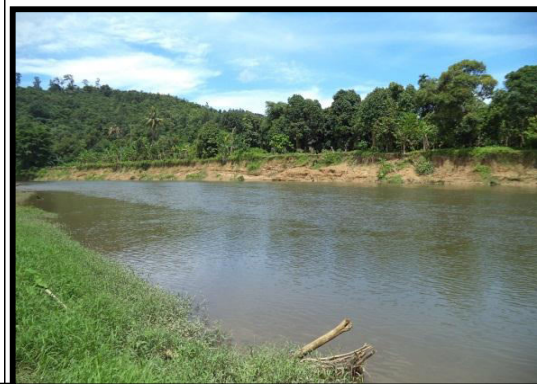
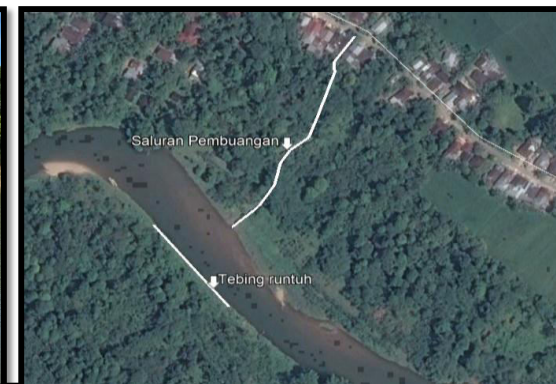
| Kode | Titik Pengenal | | Identifikasi Lapangan | Resiko / Dampak | Data Teknis | | |
|---|---|---|---|---|---|---|---|
| KT | 1°13'32.54"S, 100°30'1.98"E | 1°13'36.54"S, 100°30'5.43"E | Tebing sungai runtuh posisi di kiri aliran sungai 100 m' | mengancam area perkebunan masyarakat | rusak sedang | Perlunya pengamanan tebing sungai (pasangan Bronjong) | 120 |

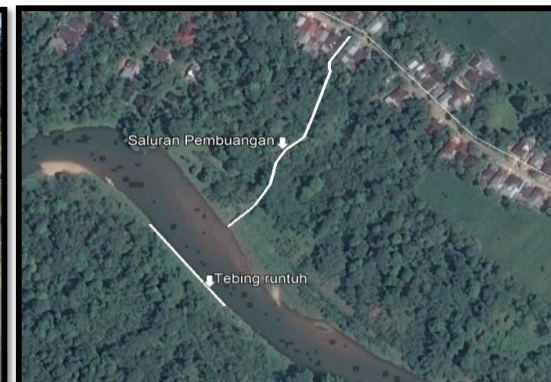
| Kode | Titik Pengenal | | Identifikasi Lapangan | Resiko / Dampak | Data Teknis | | |
|---|---|---|---|---|---|---|---|
| AA | 1°13'32.22"S, 100°30'3.73"T | | Pertemuan anak air buangan dengan sungai batang tarusan 3-5 m | | sedimentasi | normalisasi | |

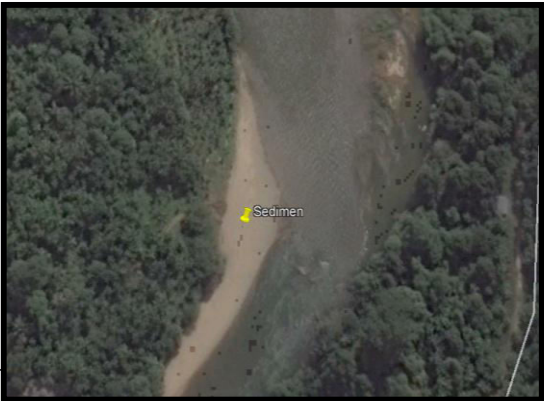
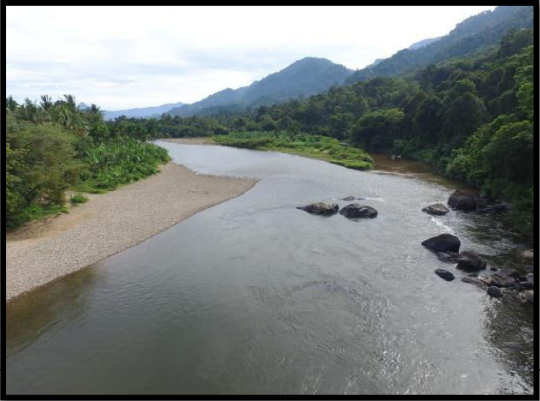
| Kode | Titik Pengenal | | Identifikasi Lapangan | Resiko / Dampak | Data Teknis | | |
|---|---|---|---|---|---|---|---|
| SD | 1°10'12.34"S, 100°30'23.49"T | | -Sedimentasi menumpuk disisi kanan aliran sungai | - menghambat kelancaran aliran sungai | | | 150 |

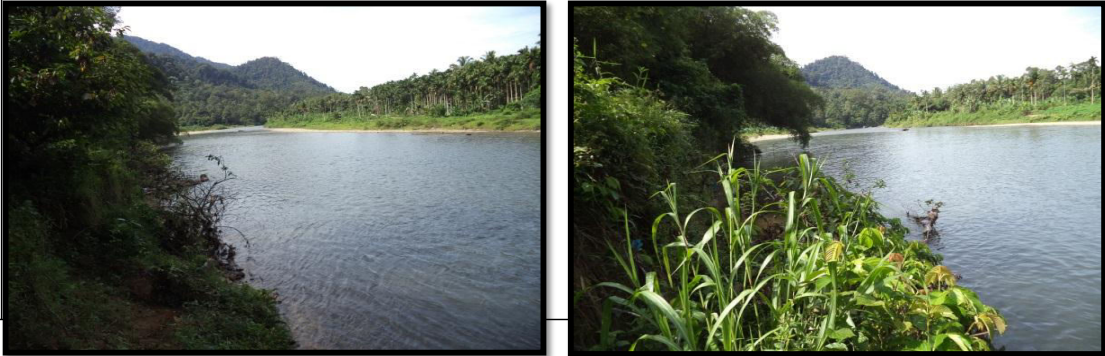
| Kode | Titik Pengenal | | Identifikasi Lapangan | Resiko / Dampak | Data Teknis | | |
|---|---|---|---|---|---|---|---|
| KT | 1°10'3.12"S 100°30'19.14"T | 1° 9'59.76"S 100°30'16.68"T | -Bagian kiri tebing sungai longsor | -Daya Rusak Air terhadap Tebing sungai semakin memburuk | | -Pasangan Bronjong | ± 200 |

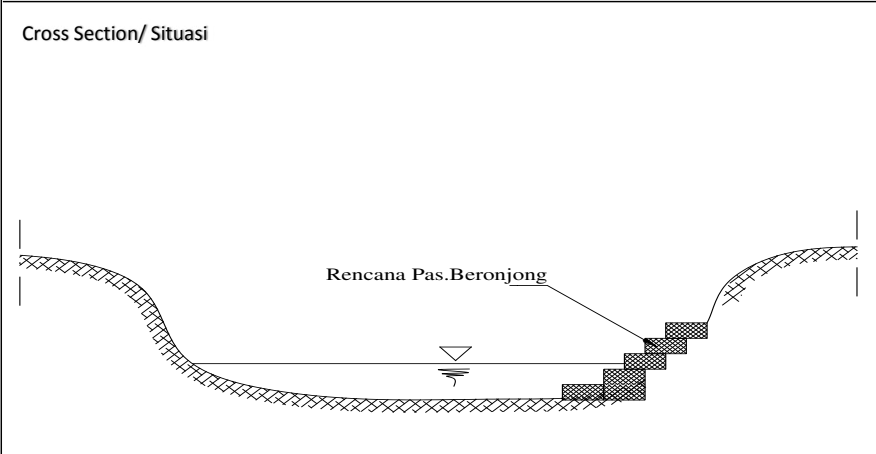
| Kode | Titik Pengenal | | Identifikasi Lapangan | Resiko / Dampak | Data Teknis | | |
|---|---|---|---|---|---|---|---|
| KT | 1° 9'29.21"S 100°29'57.74"T | S1° 10.291' E100° 30.344' | -Badan Jalan sebelah kanan sungai terancam oleh gerusan sungai ± 5 m' | -Daya Rusak Air terhadap Tebing sungai semakin memburuk | | -Pasangan Bronjong | 15 |

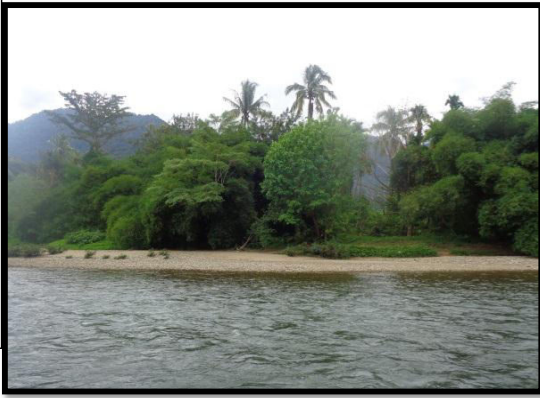
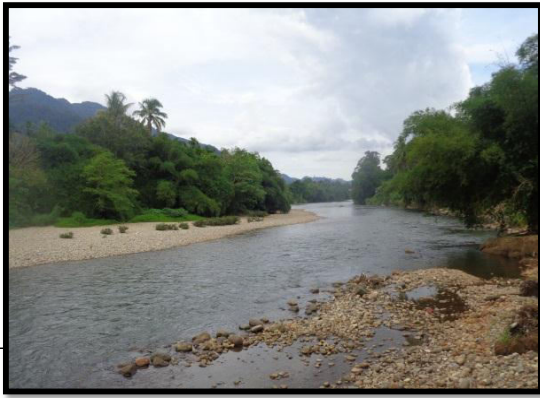
| Kode | Titik Pengenal | | Identifikasi Lapangan | Resiko / Dampak | Data Teknis | | |
|---|---|---|---|---|---|---|---|
| SD | 1° 9'21.46"S 100°29'57.34"T | 1° 9'12.92"S 100°30'1.91"T | -Tumpukan sedimen sebelah kiri aliran sungai | - menghambat kelancaran aliran sungai, dan mengakibatkan banjir | | -Normalisasi penampang sungai | 300 |

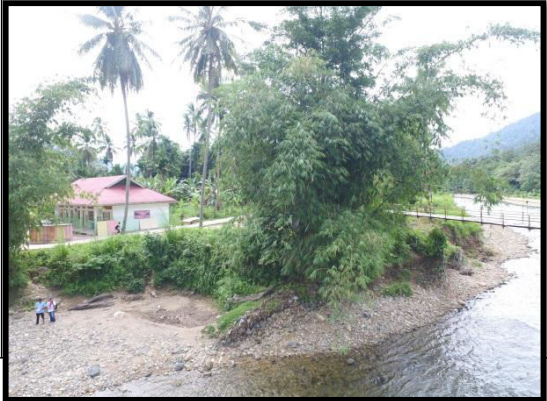
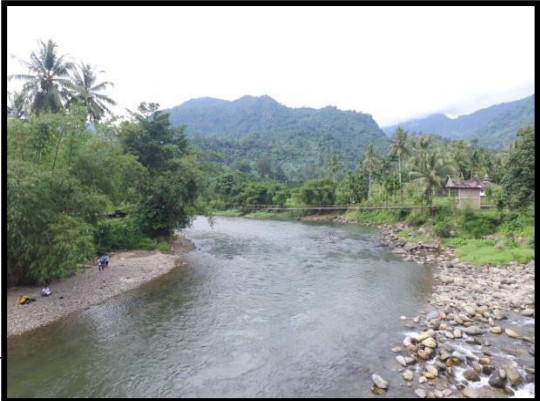
| Kode | Titik Pengenal | | Identifikasi Lapangan | Resiko / Dampak | Data Teknis | | |
|---|---|---|---|---|---|---|---|
| JB | 1° 9'11.04"S 100°30'6.16"T | | Jembatan gantung | ABT jembatan gantung terancam oleh gerusan air | | pengamanan ABT Jembatan | |

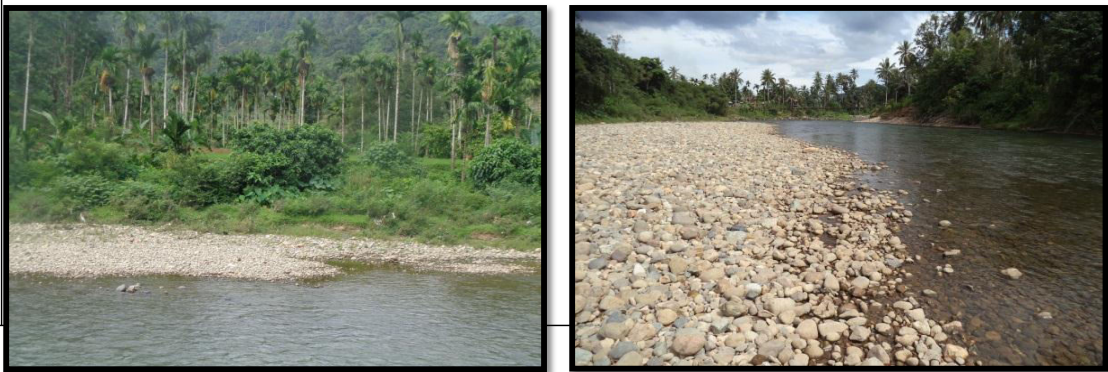
| Kode | Titik Pengenal | | Identifikasi Lapangan | Resiko / Dampak | Data Teknis | | |
|---|---|---|---|---|---|---|---|
| SD | 1° 9'6.00"S 100°30'8.70"T | 1° 9'2.60"S 100°30'8.06"T | -Tumpukan sedimen sebelah kiri sungai | - menghambat kelancaran aliran sungai, dan mengakibatkan banjir | | -Normalisasi penampang sungai | 300 |

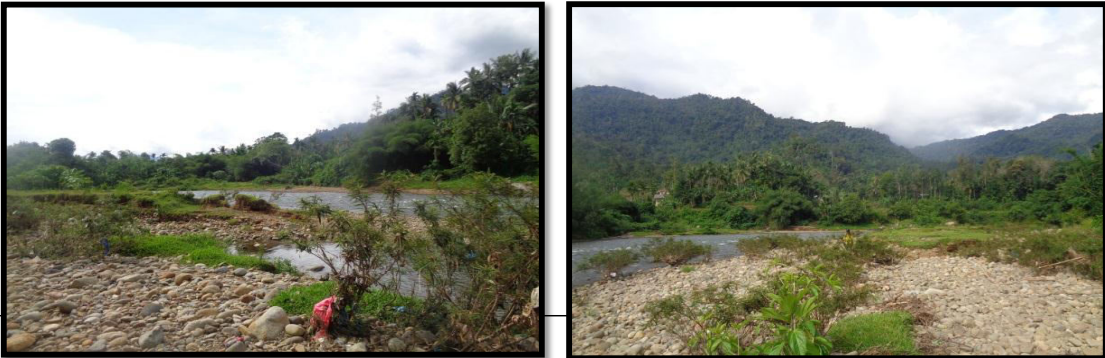
| Kode | Titik Pengenal | | Identifikasi Lapangan | Resiko / Dampak | Data Teknis | | |
|---|---|---|---|---|---|---|---|
| SD | | | Tumpukan sedimen sebelah kiri sungai | terhambatnya kelancaran aliran sungai | | Normalisasi Penampang sungai | 180 |

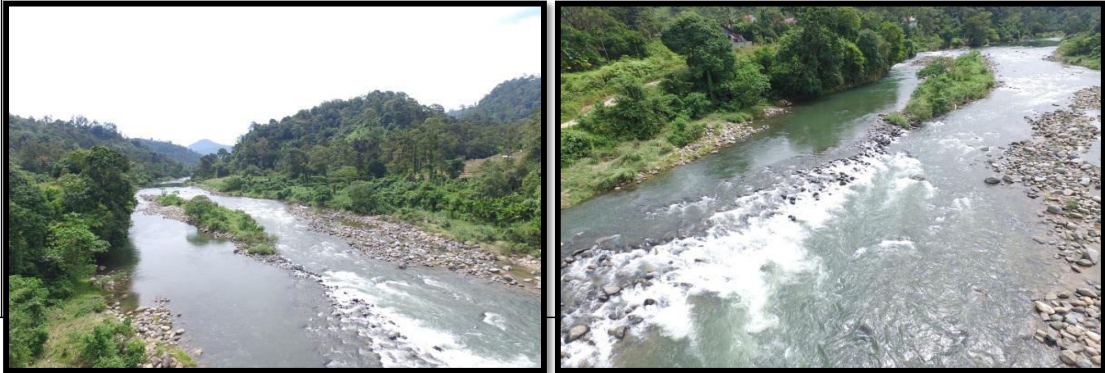
| Kode | Titik Pengenal | | Identifikasi Lapangan | Resiko / Dampak | Data Teknis | | |
|---|---|---|---|---|---|---|---|
| SD | 1° 7'32.64"S, 100°29'44.50"T | 1° 7'27.27"S, 100°29'40.99"T | Tumpukan sedimen ditengah Hilir panjang 170 m' | menghambat laju arus sungai | | Normalisasi Bentang sungai | 200 |

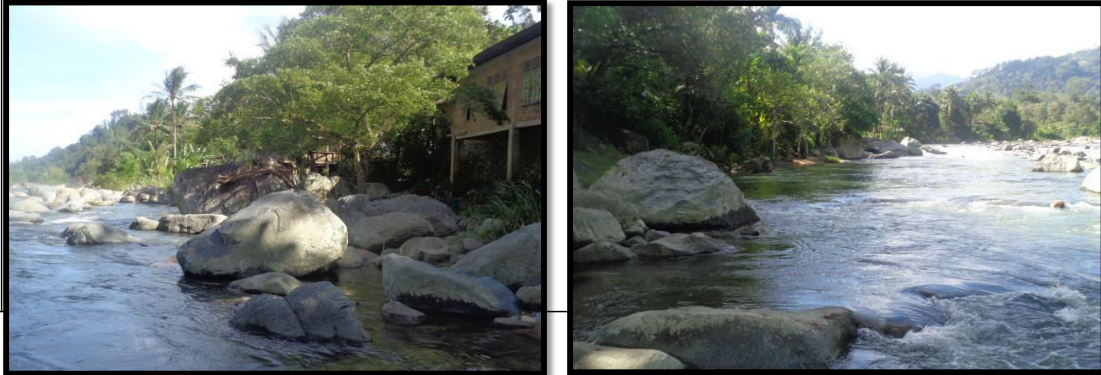
| Kode | Titik Pengenal | | Identifikasi Lapangan | Resiko / Dampak | Data Teknis | | |
|---|---|---|---|---|---|---|---|
| KT | 1° 6'43.34"S, 100°29'26.06"T | 1° 6'41.66"S, 100°29'25.92"T | Rumah masyarakat berada dekat dengan bibir sungai | disaat debit air tinggi mengancam keamanan rumah warga | | Revetment (susunan Batu Cobble Stone) | 50 |

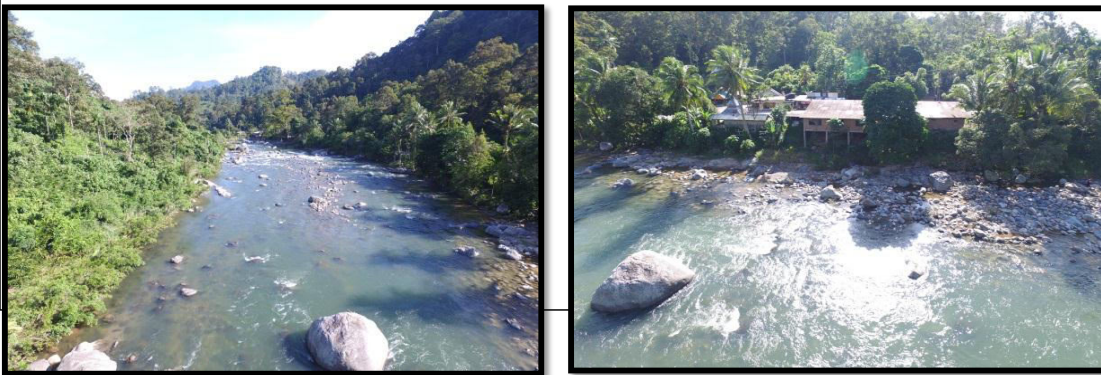
| Kode | Titik Pengenal | | Identifikasi Lapangan | Resiko / Dampak | Data Teknis | | |
|---|---|---|---|---|---|---|---|
| KT | 1° 6'25.76"S, 100°29'26.86"T | 1° 6'29.18"S, 100°29'25.53"T | Mushalla depan rumah makan Alexandria | disaat debit air tinggi mengancam keamanan rumah warga | | Revetment (susunan Batu Cobble Stone) | 100 |
