# DINAS PENGELOLAAN SUMBER DAYA AIR KABUPATEN PESISIR SELATAN

## DATA BASE DRAINASE TAHUN 2017

### KECAMATAN KOTO XI TARUSAN KABUPATEN PESISIR SELATAN

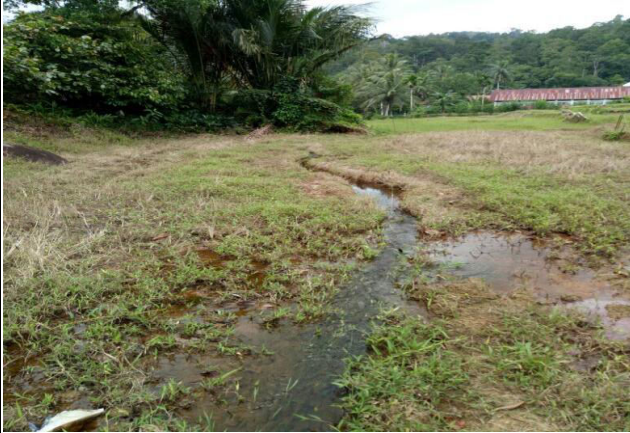
| | | <b>DINAS PENGELOLAAN SUMBER DAYA AIR</b><br><b>KABUPATEN PESISIR SELATAN</b> | | | | | | <b>DATA BASE DRAINASE</b><br><b>KEC. KOTO XI TARUSAN</b><br><b>TAHUN 2017</b> | | |
|---|---|---|---|---|---|---|---|---|---|---|
| Dimensi tidak beratur<br>Pendangkalan akibat sidimentasi | | Dimensi tidak beratur<br>Pendangkalan akibat sidimentasi | | Pendangkalan sedimentasi<br>Saluran tertutup semak | | Normalisasi dan pasangan batu kali | | | | |

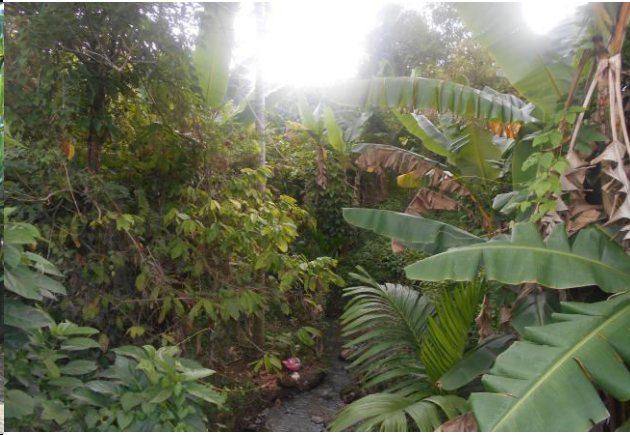
| | | <b>DINAS PENGELOLAAN SUMBER DAYA AIR</b><br><b>KABUPATEN PESISIR SELATAN</b> | | | | | | <b>DATA BASE DRAINASE</b><br><b>KEC. KOTO XI TARUSAN</b><br><b>TAHUN 2017</b> | | |
|---|---|---|---|---|---|---|---|---|---|---|
| Pedangkalan Sedimentasi | | Pedangkalan Sedimentasi | | Pedangkalan Sedimentasi | | Normalisasi dan pasangan batu kali | | | | |

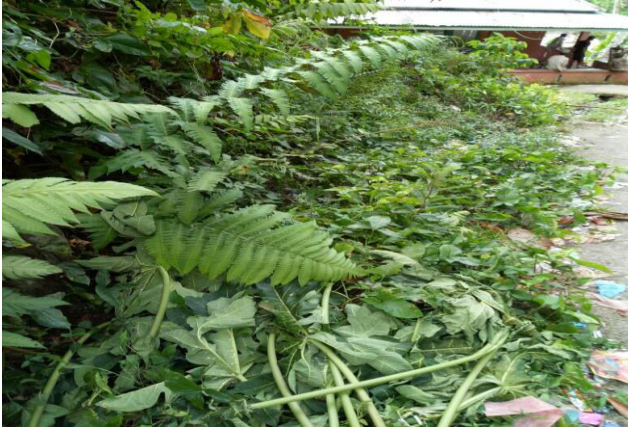
| | | <b>DINAS PENGELOLAAN SUMBER DAYA AIR</b><br><b>KABUPATEN PESISIR SELATAN</b> | | | | | | <b>DATA BASE DRAINASE</b><br><b>KEC. KOTO XI TARUSAN</b><br><b>TAHUN 2017</b> | | |
|---|---|---|---|---|---|---|---|---|---|---|
| Pendangkalan saluran akibat sedimentasi<br>Saluran tertutup semak dan pohon rumbia<br>Dimensi tidak beraturan | | Pendangkalan saluran akibat sedimentasi<br>Saluran tertutup semak<br>Dimensi tidak beraturan<br>Tidak ada tanggul | | Saluran tertutup semak<br>Dimensi tidak beraturan | | Normalisasi dan pasangan batu kali | | | | |

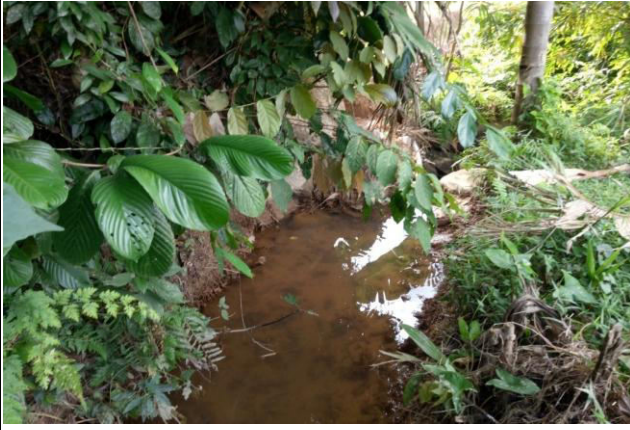
| | | <b>DINAS PENGELOLAAN SUMBER DAYA AIR</b><br><b>KABUPATEN PESISIR SELATAN</b> | | | | | | | <b>DATA BASE DRAINASE</b><br><b>KEC. KOTO XI TARUSAN</b><br><b>TAHUN 2017</b> | |
|---|---|---|---|---|---|---|---|---|---|---|
| Pendangkalan saluran akibat sedimentasi<br>tertimbun oleh tanah<br>Dimensi tidak beraturan | | Pendangkalan saluran akibat sedimentasi<br>Dimensi tidak beraturan | | Saluran tertutup semak<br>Dimensi tidak beraturan | | Normalisasi dan pasangan batu kali | | | | |

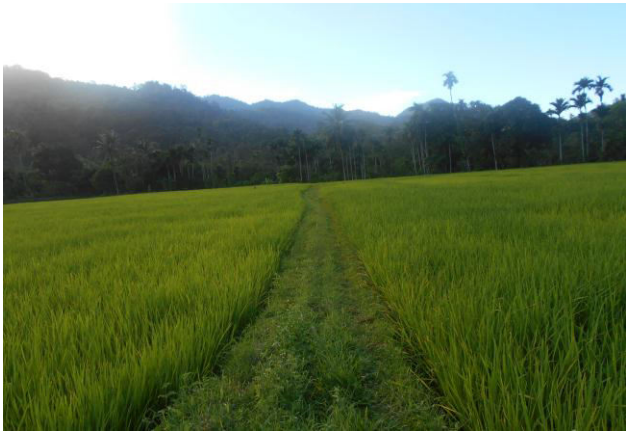
| | | <b>DINAS PENGELOLAAN SUMBER DAYA AIR</b><br><b>KABUPATEN PESISIR SELATAN</b> | | | | | | <b>DATA BASE DRAINASE</b><br><b>KEC. KOTO XI TARUSAN</b><br><b>TAHUN 2017</b> | | | |
|---|---|---|---|---|---|---|---|---|---|---|---|
| Pendangkalan saluran akibat sedimentasi tertimbun oleh tanah<br>Dimensi tidak beraturan | | Pendangkalan saluran akibat sedimentasi<br>Dimensi tidak beraturan | | Saluran tertutup semak<br>Dimensi tidak beraturan | | Normalisasi dan pasangan batu kali | | | | | |

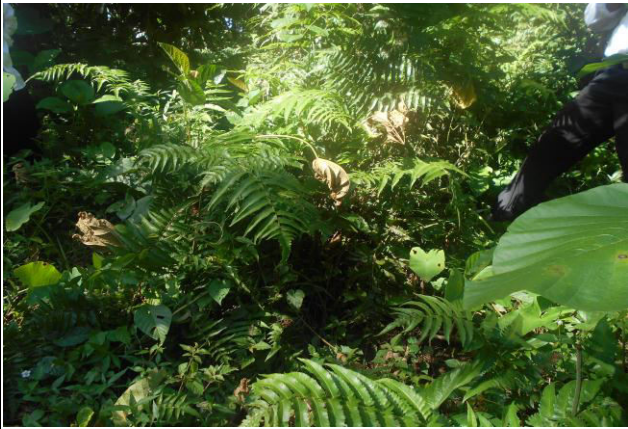
| | | <b>DINAS PENGELOLAAN SUMBER DAYA AIR</b><br><b>KABUPATEN PESISIR SELATAN</b> | | | | | | | <b>DATA BASE DRAINASE</b><br><b>KEC. KOTO XI TARUSAN</b><br><b>TAHUN 2017</b> | |
|---|---|---|---|---|---|---|---|---|---|---|
| Pendangkalan saluran akibat sedimentasi<br>tertimbun oleh tanah<br>Dimensi tidak beraturan | | Pendangkalan saluran akibat sedimentasi<br>Dimensi tidak beraturan | | Saluran tertutup semak<br>Dimensi tidak beraturan | | Normalisasi dan pasangan batu kali | | | | |

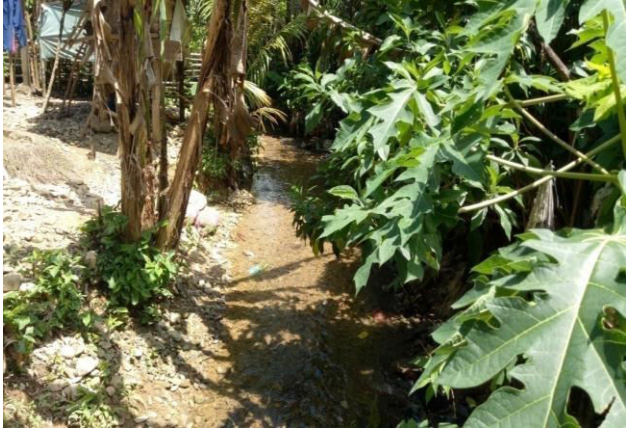
| | | <b>DINAS PENGELOLAAN SUMBER DAYA AIR</b><br><b>KABUPATEN PESISIR SELATAN</b> | | | | | | <b>DATA BASE DRAINASE</b><br><b>KEC. KOTO XI TARUSAN</b><br><b>TAHUN 2017</b> | | |
|---|---|---|---|---|---|---|---|---|---|---|
| Pendangkalan saluran akibat sedimentasi<br>tertimbun oleh tanah<br>Dimensi tidak beraturan | | Pendangkalan saluran akibat sedimentasi<br>Dimensi tidak beraturan | | Saluran tertutup semak<br>Dimensi tidak beraturan | | Normalisasi dan pasangan batu kali | | | | |

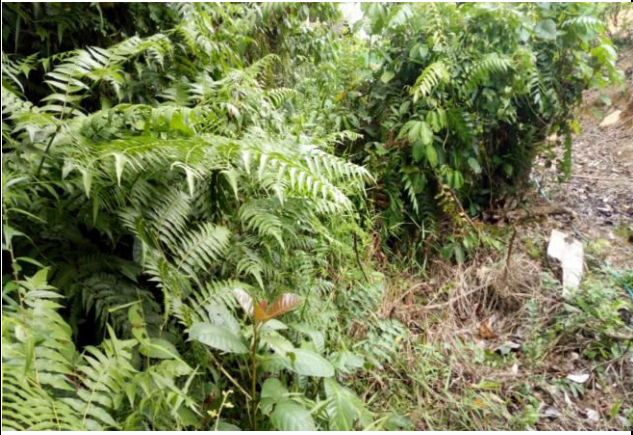
| | | <b>DINAS PENGELOLAAN SUMBER DAYA AIR</b><br><b>KABUPATEN PESISIR SELATAN</b> | | | | | | | <b>DATA BASE DRAINASE</b><br><b>KEC. KOTO XI TARUSAN</b><br><b>TAHUN 2017</b> | |
|---|---|---|---|---|---|---|---|---|---|---|
| Pendangkalan saluran akibat sedimentasi tertimbun oleh tanah<br>Dimensi tidak beraturan | | Pendangkalan saluran akibat sedimentasi<br>Dimensi tidak beraturan | | Saluran tertutup semak<br>Dimensi tidak beraturan | | Normalisasi dan pasangan batu kali | | | | |

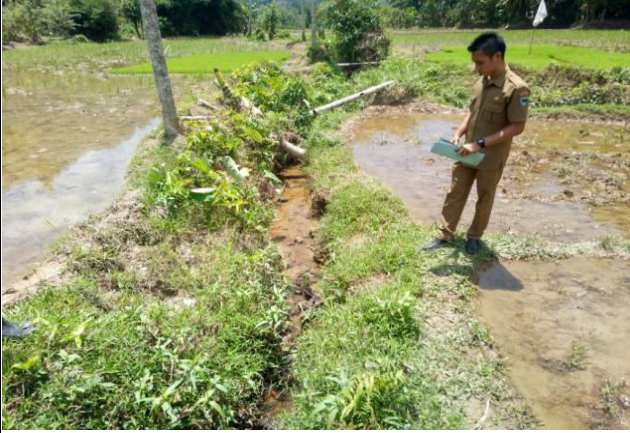
| | | <b>DINAS PENGELOLAAN SUMBER DAYA AIR</b><br><b>KABUPATEN PESISIR SELATAN</b> | | | | | | | <b>DATA BASE DRAINASE</b><br><b>KEC. KOTO XI TARUSAN</b><br><b>TAHUN 2017</b> | |
|---|---|---|---|---|---|---|---|---|---|---|
| Pendangkalan saluran akibat sedimentasi<br>tertimbun oleh tanah<br>Dimensi tidak beraturan | | Pendangkalan saluran akibat sedimentasi<br>Dimensi tidak beraturan | | Saluran tertutup semak<br>Dimensi tidak beraturan | | Normalisasi dan pasangan batu kali | | | | |

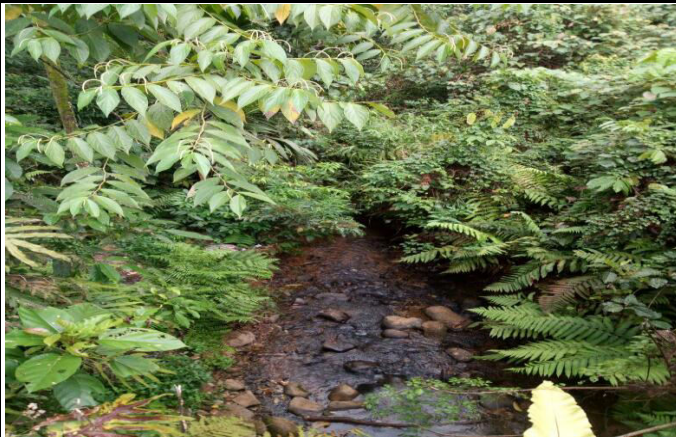
FOTO PANGKAL

| PANGKAL | | TENGAH | | UJUNG | | PENANGANAN |
|---|---|---|---|---|---|---|
| Pendangkalan saluran akibat sedimentasi tertimbun oleh tanah<br>Dimensi tidak beraturan | | Pendangkalan saluran akibat sedimentasi<br>Dimensi tidak beraturan | | Saluran tertutup semak<br>Dimensi tidak beraturan | | Normalisasi dan pasangan batu kali |

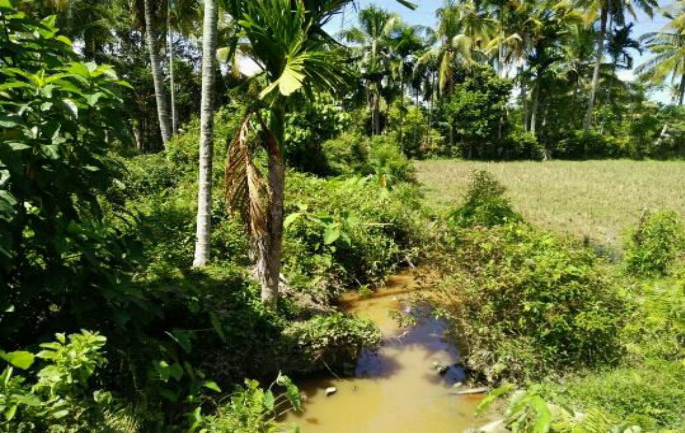
| <div> <div> <div>DINAS PENGELOLAAN SUMBER DAYA AIR</div> <div>KABUPATEN PESISIR SELATAN</div> </div> </div> | | | | | | | | DATA BASE DRAINASE<br>KEC. KOTO XI TARUSAN<br>TAHUN 2017 | | |
|---|---|---|---|---|---|---|---|---|---|---|
| Tertutup Semak<br>Tidak Beraturan | | Baik<br>Saluran Drainase pasangan batu kali | | Tertutup pohon nipah<br>Dimensi saluran tidak beraturan<br>Tanggul tidak beraturan | | Normalisasi dan Harus diberi pengamanan Tanggul saluran dengan pasangan batu kali | | | | |

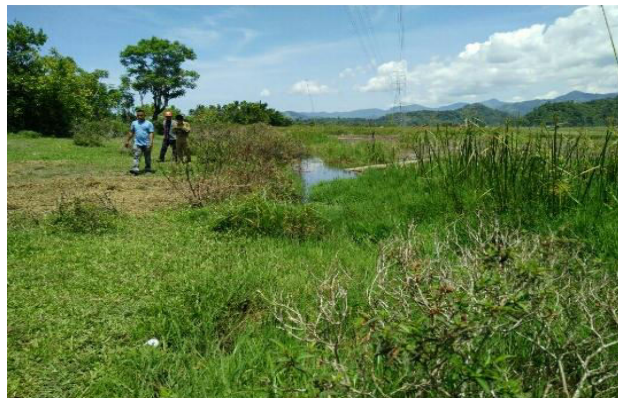
FOTO PANGKAL

| PANGKAL | | TENGAH | | UJUNG | | PENANGANAN |
|---|---|---|---|---|---|---|
| Tertutup lumpur<br>Tidak ada tanggul<br>Dimensi tidak beraturan | | Tertutup lumpur<br>Tidak ada tanggul<br>Dimensi tidak beraturan | | Saluran kecil<br>Muara tidak ada | | Normalisasi dan pasangan batu kali |

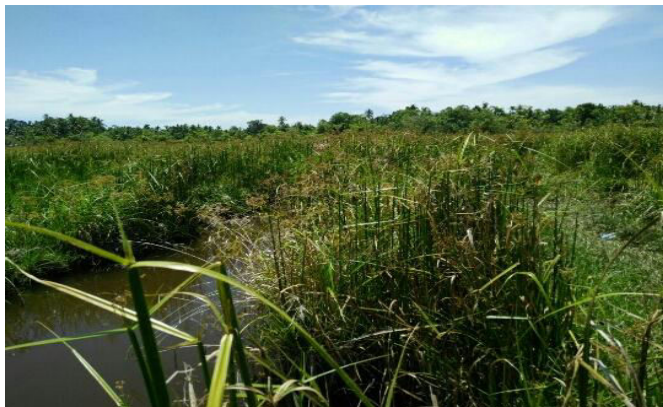
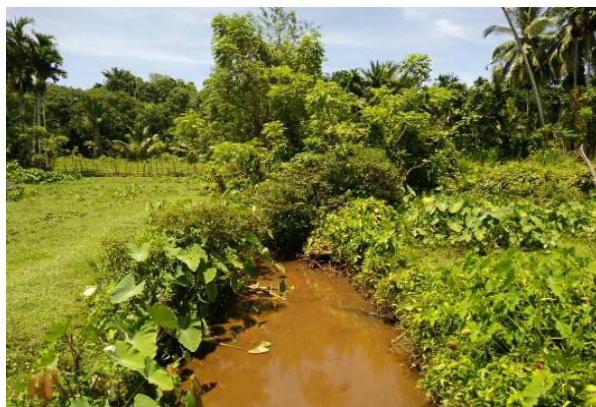
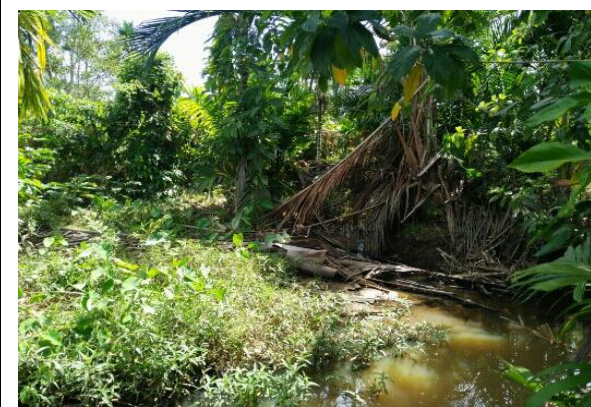
| PANGKAL | | TENGAH | | UJUNG | | PENANGANAN |
|---|---|---|---|---|---|---|
| Saluran tertutup semak<br>Saluran penuh sedimentasi | | Saluran tertutup semak<br>Saluran penuh sedimentasi | | Saluran tertutup semak<br>Saluran penuh sedimentasi | | Normalisasi dan pasangan batu kali |

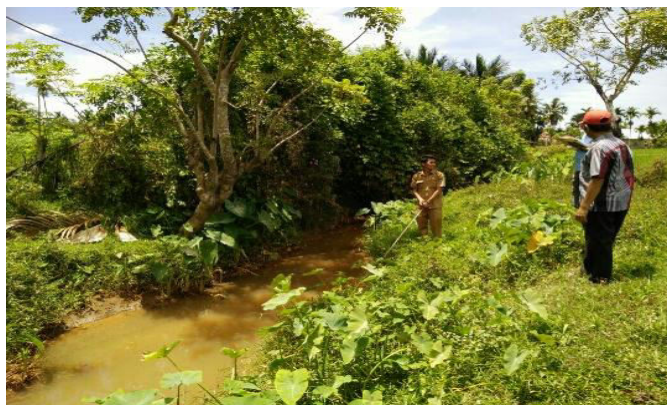
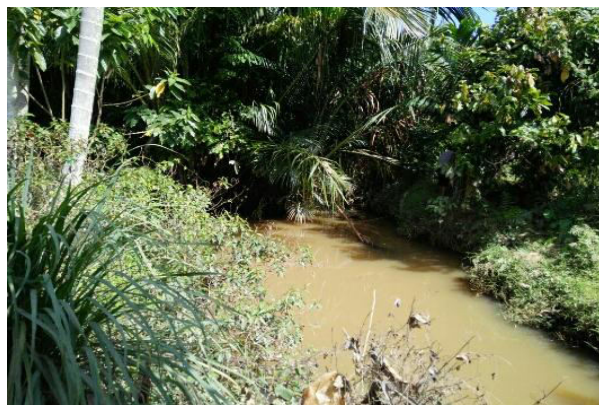
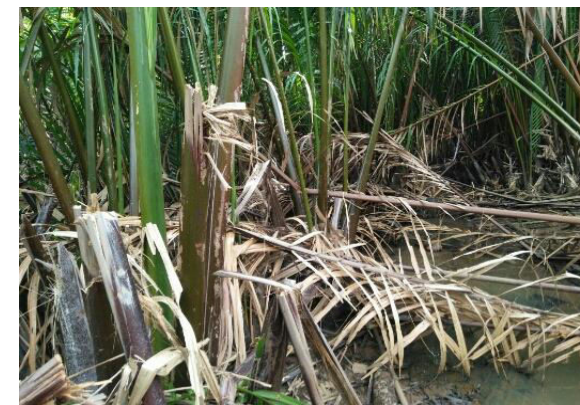
| PANGKAL | | TENGAH | | UJUNG | | PENANGANAN |
|---|---|---|---|---|---|---|
| Pendangkalan sedimentasi<br>Saluran tertutup semak | | Pendangkalan sedimentasi<br>Saluran tertutup semak | | Pendangkalan sedimentasi<br>Saluran tertutup semak | | Normalisasi dan pasangan batu kali |

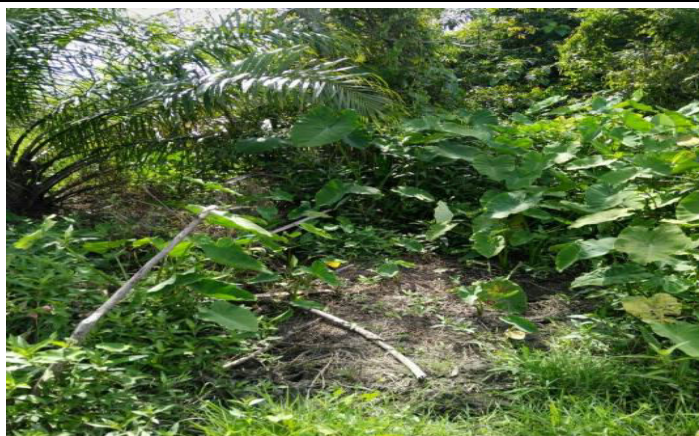
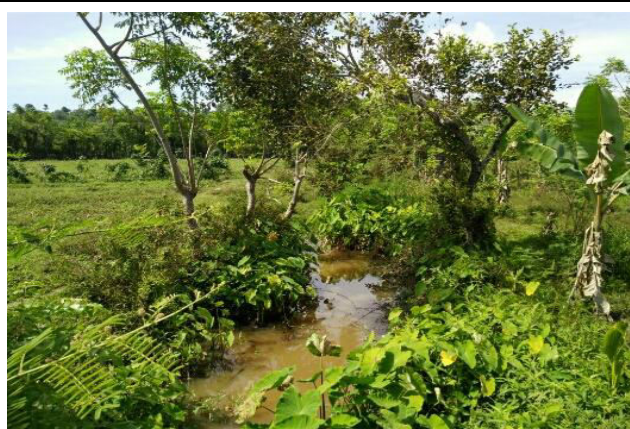
| PANGKAL | | TENGAH | | UJUNG | | PENANGANAN |
|---|---|---|---|---|---|---|
| Pendangkalan saluran akibat sedimentasi<br>Saluran tertutup pohon rumbia | | Pendangkalan saluran akibat sedimentasi<br>Saluran tertutup pohon rumbia | | Saluran tertutup | | Normalisasi dan pasangan batu kali |

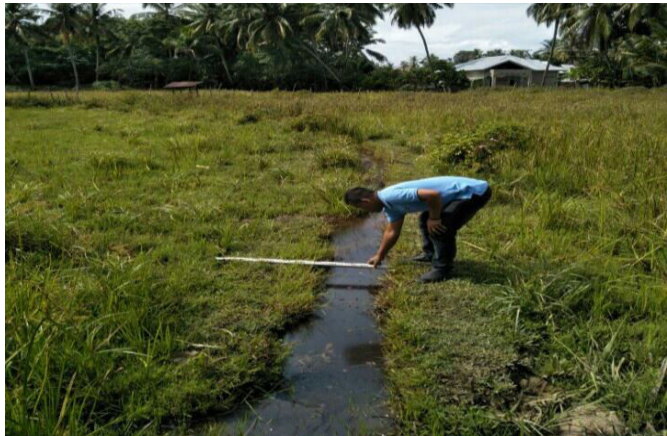
| <div> <div> <div>DINAS PENGELOLAAN SUMBER DAYA AIR</div> <div>KABUPATEN PESISIR SELATAN</div> </div> </div> | | | | | | | | DATA BASE DRAINASE<br>KEC. KOTO XI TARUSAN<br>TAHUN 2017 | | |
|---|---|---|---|---|---|---|---|---|---|---|
| Dimensi saluran kecil<br>Tidak ada tanggul | | Saluran Sempit<br>Tertimbun Semak<br>Dimensi tidak beraturan | | Baik | | Normalisasi dan Harus diberi pengamanan Tanggul saluran dengan pasangan batu kali | | | | |

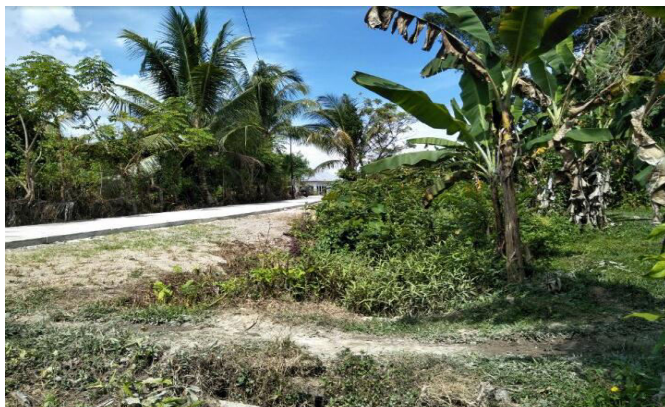
FOTO PANGKAL

| PANGKAL | | TENGAH | | UJUNG | | PENANGANAN |
|---|---|---|---|---|---|---|
| Tertutup Semak<br>Saluran sudah dangkal | | Tertutup semak<br>Pendangkalan karena sedimen | | Saluran Lancar<br>Penyempitan nipah | | Normalisasi dan pasangan batu kali |

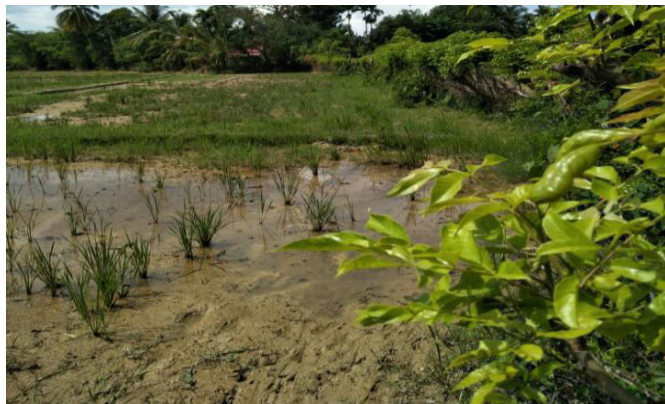
FOTO PANGKAL

| PANGKAL | | TENGAH | | UJUNG | | PENANGANAN |
|---|---|---|---|---|---|---|
| Tidak ada saluran | | Bangunan yang dibuat dangkal | | Pendangkalan sedimen<br>Penyempitan disamping rumah penduduk ± 40 m | | Normalisasi dan pasangan batu kali |

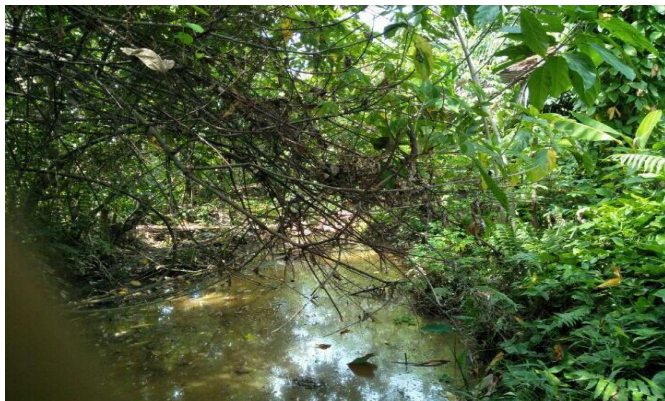
FOTO PANGKAL

| PANGKAL | | TENGAH | | UJUNG | | PENANGANAN |
|---|---|---|---|---|---|---|
| Tertutup sedimen tipis ± 0,40<br>Saluran tertutup semak | | Lancar | | Tidak ada tanggul<br>Dimensi tidak beraturan<br>Muara Lancar | | Normalisasi dan pasangan batu kali |

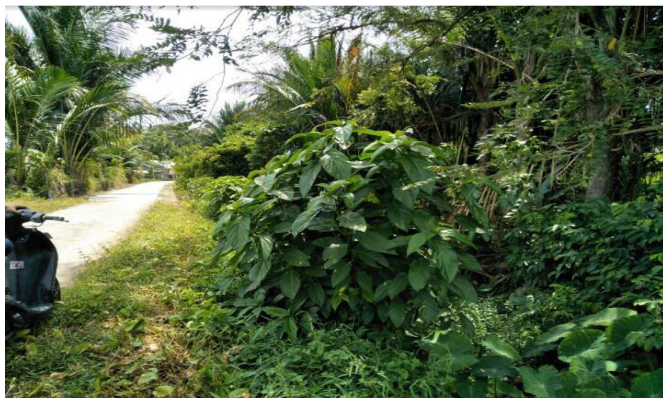
FOTO PANGKAL

| PANGKAL | | TENGAH | | UJUNG | | PENANGANAN |
|---|---|---|---|---|---|---|
| Tertimbun Semak<br>Pendangkalan saluran akibat sedimentasi | | Pendangkalan saluran akibat sedimentasi | | Saluran tertutup pohon rumbia<br>Dimensi saluran tidak beraturan<br>Pendangkalan saluran akibat sedimentasi | | Normalisasi dan pasangan batu kali |

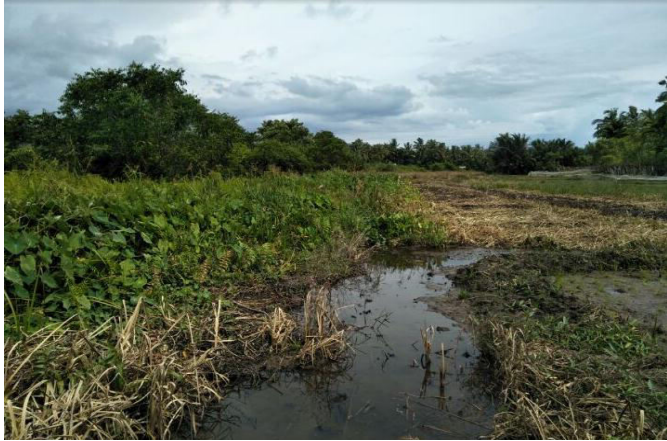
| <div> <div> <div>DINAS PENGELOLAAN SUMBER DAYA AIR</div> <div>KABUPATEN PESISIR SELATAN</div> </div> </div> | | | | | | | | DATA BASE DRAINASE<br>KEC. KOTO XI TARUSAN<br>TAHUN 2017 | | |
|---|---|---|---|---|---|---|---|---|---|---|
| Saluran tertutup Semak<br>Saluran tertimbun sedimen | | Pasangan Rusak<br>Lantai tidak ada | | Tertutup pohon nipah<br>Dimensi saluran tidak beraturan<br>Tanggul tidak ada | | Normalisasi dan Harus diberi pengamanan Tanggul saluran dengan pasangan batu kali | | | | |

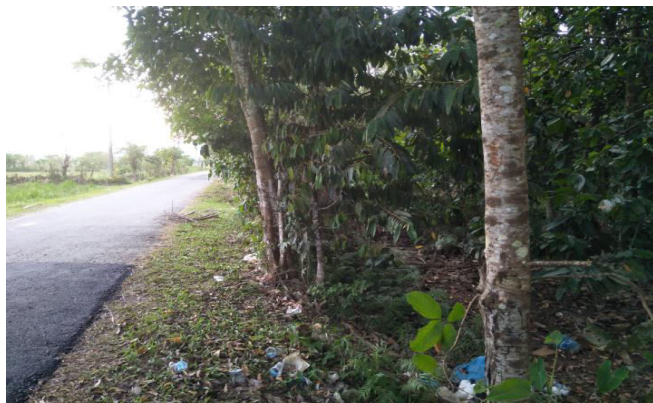
FOTO PANGKAL

| PANGKAL | | TENGAH | | UJUNG | | PENANGANAN |
|---|---|---|---|---|---|---|
| Pendangkalan Sedimentasi<br>Tidak ada tanggul sebelah kanan | | Pendangkalan Sedimentasi<br>Gorong-gorong jalan lantai tinggi $\pm$ 0,70 m<br>Tidak ada tanggul sebelah kanan | | Baik | | Normalisasi dan pasangan batu kali |

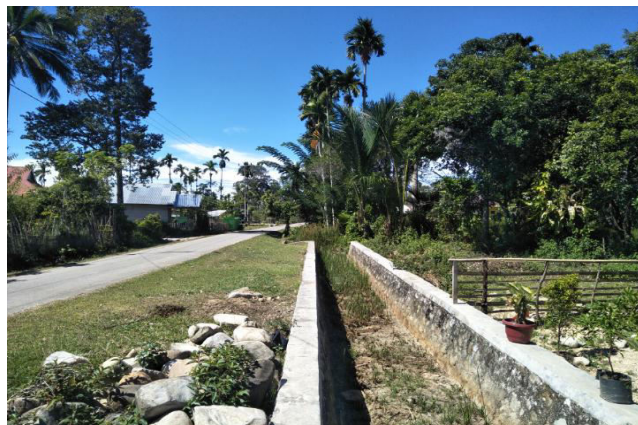
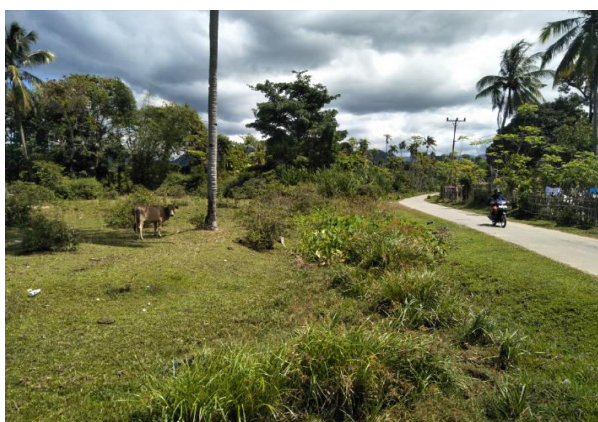
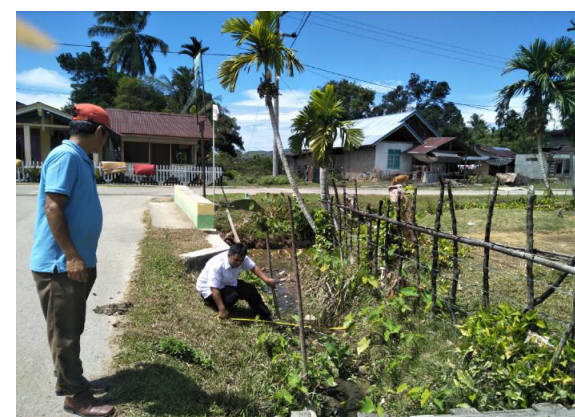
| PANGKAL | | TENGAH | | UJUNG | | PENANGANAN |
|---|---|---|---|---|---|---|
| Saluran tertutup semak<br>Saluran penuh sedimentasi | | Saluran tertutup semak<br>Saluran penuh sedimentasi | | Saluran sempit<br>Saluran penuh sedimentasi | | Normalisasi dan pasangan batu kali |

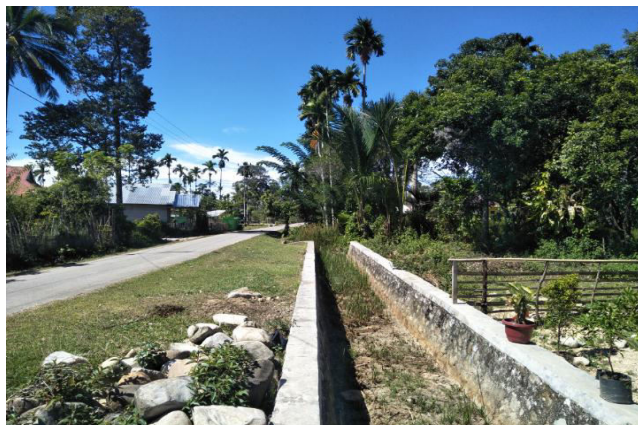
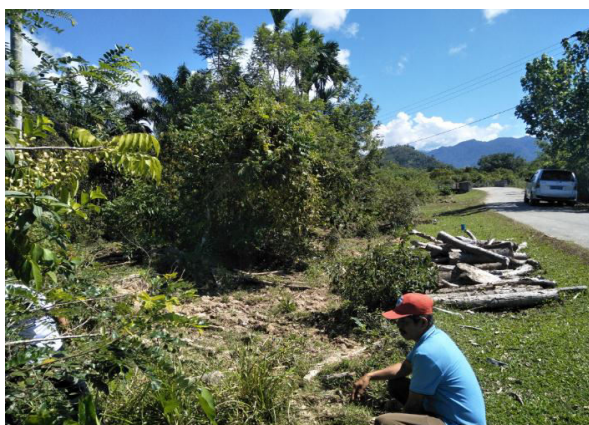
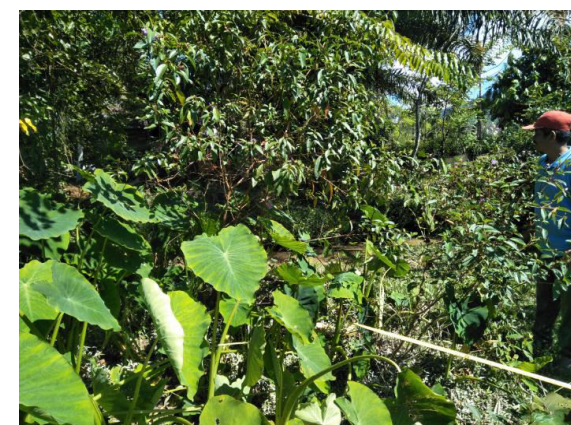
| PANGKAL | | TENGAH | | UJUNG | | PENANGANAN |
|---|---|---|---|---|---|---|
| Pendangkalan sedimentasi<br>Saluran tertutup semak | | Pendangkalan sedimentasi<br>Saluran tertutup semak | | Pendangkalan sedimentasi<br>Saluran tertutup semak | | Normalisasi dan pasangan batu kali |

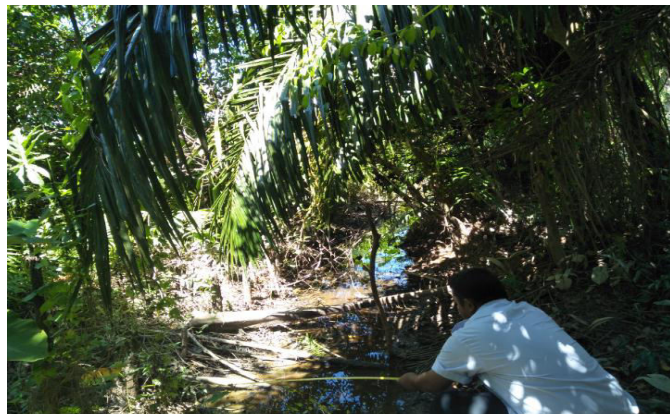
FOTO PANGKAL

| PANGKAL | | TENGAH | | UJUNG | | PENANGANAN |
|---|---|---|---|---|---|---|
| Pendangkalan saluran akibat sedimentasi<br>Saluran tertutup semak<br>Dimensi tidak beraturan | | Dimensi tidak beraturan<br>Saluran tertutup semak | | Saluran tertutup semak<br>Dimensi tidak beraturan | | Normalisasi dan pasangan batu kali |

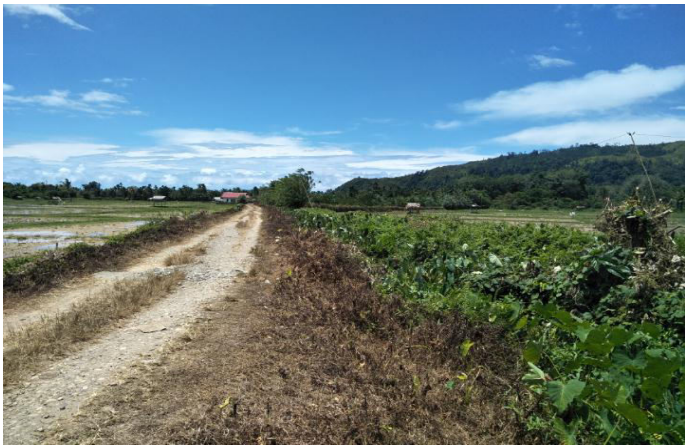
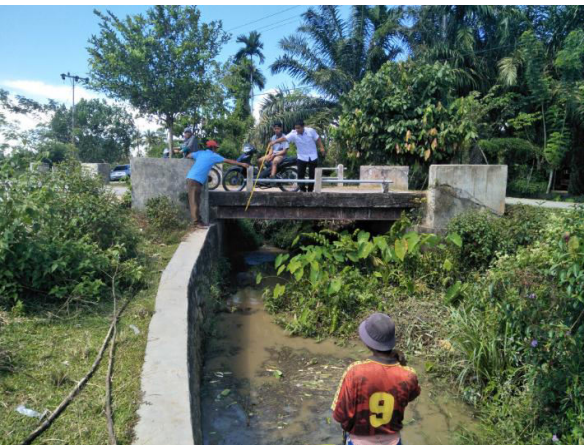
| <div> <div> <div>DINAS PENGELOLAAN SUMBER DAYA AIR</div> <div>KABUPATEN PESISIR SELATAN</div> </div> </div> | | | | | | | | DATA BASE DRAINASE<br>KEC. KOTO XI TARUSAN<br>TAHUN 2017 | | |
|---|---|---|---|---|---|---|---|---|---|---|
| Pendangkalan akibat sedimentasi<br>Penyempitan akibat semak<br>Saluran tertutup Semak | | | | Pendangkalan akibat sedimentasi<br>Dimensi tidak beraturan | | Normalisasi dan Harus diberi pengamanan Tanggul saluran dengan pasangan batu kali | | | | |

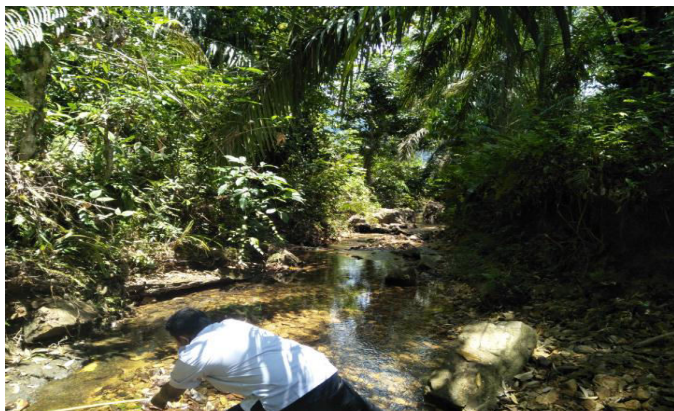
FOTO PANGKAL

| PANGKAL | | TENGAH | | UJUNG | | PENANGANAN |
|---|---|---|---|---|---|---|
| Saluran tertutup Semak<br>Pendangkalan karena sedimen | | Penyempitan karena sedimen<br>Penyempitan karena Pohon kayu | | Penyempitan akibat longsor tanggul<br>Penyempitan akibat puing-puing jembatan | | Normalisasi dan pasangan batu kali |

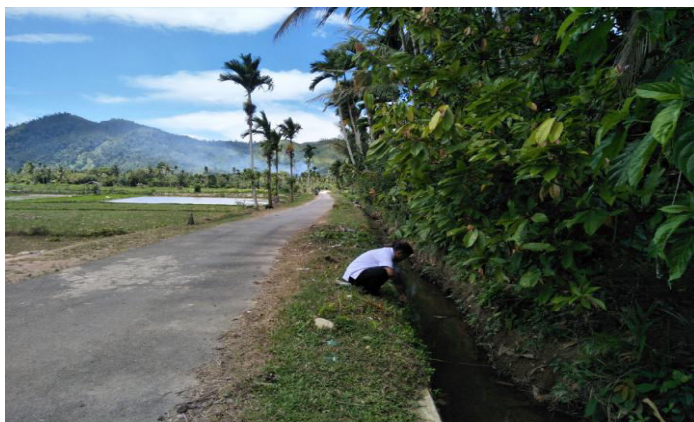
FOTO PANGKAL

| PANGKAL | | TENGAH | | UJUNG | | PENANGANAN |
|---|---|---|---|---|---|---|
| Penyempitan akibat sedimentasi | | Penyempitan akibat semak | | Penyempitan akibat tanggul longsor<br>Penyempitan akibat semak | | Normalisasi dan pasangan batu kali |

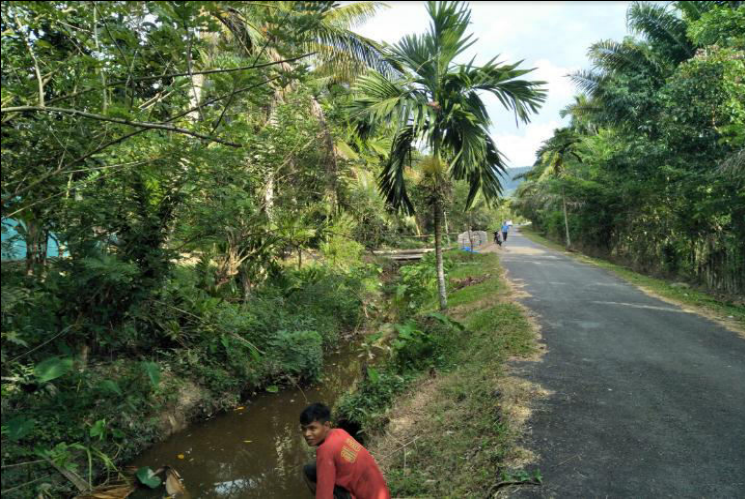
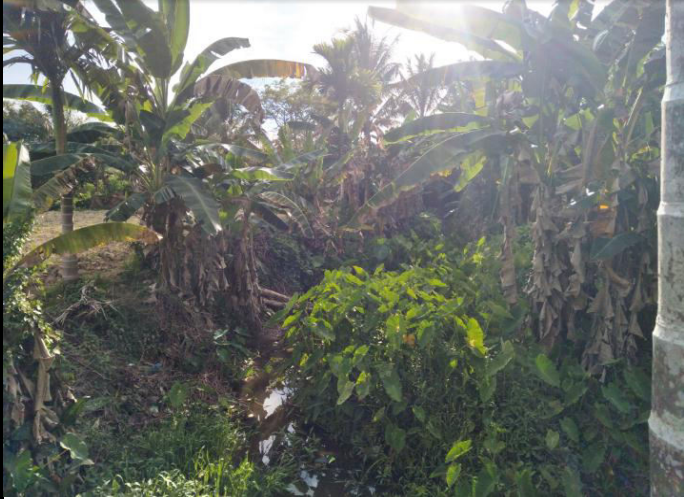
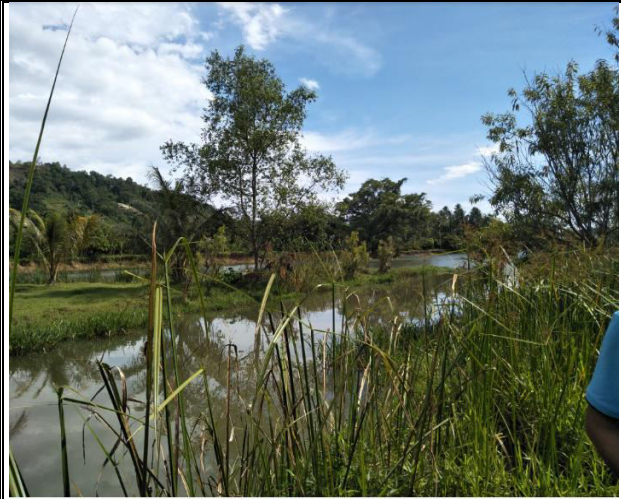
| | | <b>DINAS PENGELOLAAN SUMBER DAYA AIR</b><br><b>KABUPATEN PESISIR SELATAN</b> | | | | | | <b>DATA BASE DRAINASE</b><br><b>KEC. KOTO XI TARUSAN</b><br><b>TAHUN 2017</b> | | |
|---|---|---|---|---|---|---|---|---|---|---|
| Saluran Sempit dan Dangkal akibat sedimen dan semak | | Saluran Sempit dan Dangkal akibat sedimen dan semak | | Saluran tertutup semak<br>Dimensi saluran tidak beraturan | | Harus diberi pengamanan Tanggul saluran dengan pasangan batu kali | | | | |

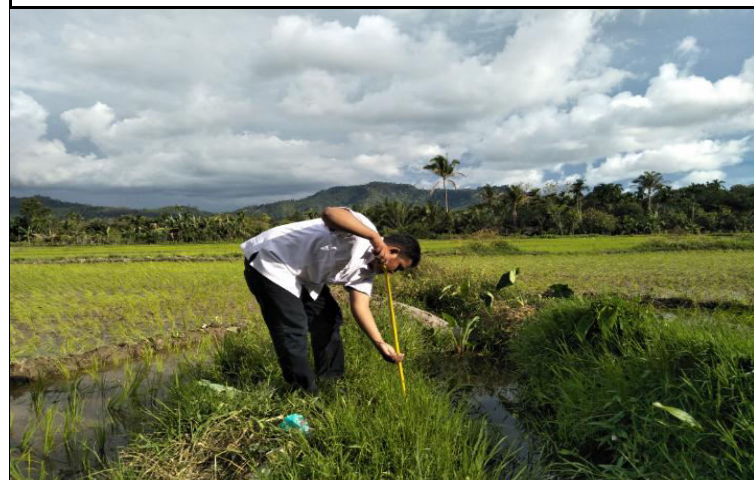
FOTO PANGKAL

| PANGKAL | | TENGAH | | UJUNG | | PENANGANAN |
|---|---|---|---|---|---|---|
| Saluran Sempit<br>Saluran Dangkal | | Saluran menjadi kecil karena semak<br>Saluran dangkal karena sedimen | | Pendangkalan sedimen<br>Semak pohon rimbun<br>Saluran melebar tidak beraturan | | Normalisasi dan pasangan batu kali |

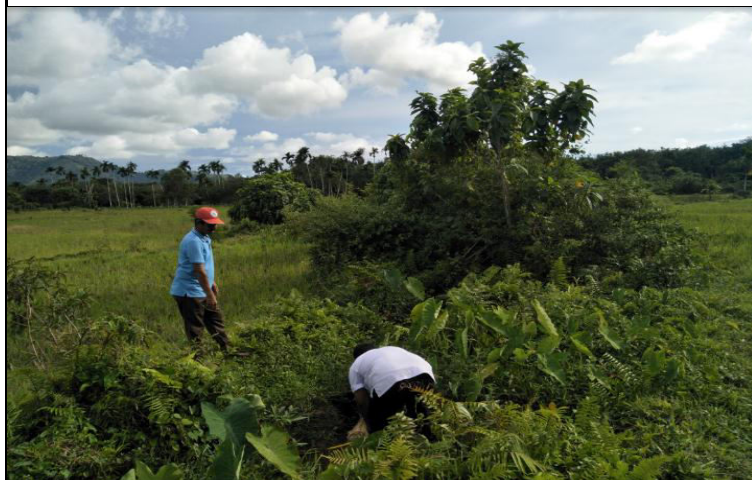
FOTO PANGKAL

| PANGKAL | | TENGAH | | UJUNG | | PENANGANAN |
|---|---|---|---|---|---|---|
| Pendangkalan Sedimentasi | | Dimensi tidak beratur<br>Pendangkalan akibat sidimentasi | | Air lancar<br>Dimensi normal | | Normalisasi dan pasangan batu kali |

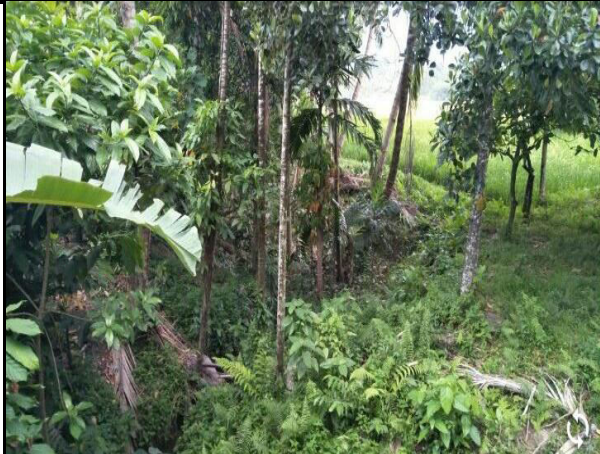
| Sal. Tertutup semak | | | | Air Lancar | | | | | | |

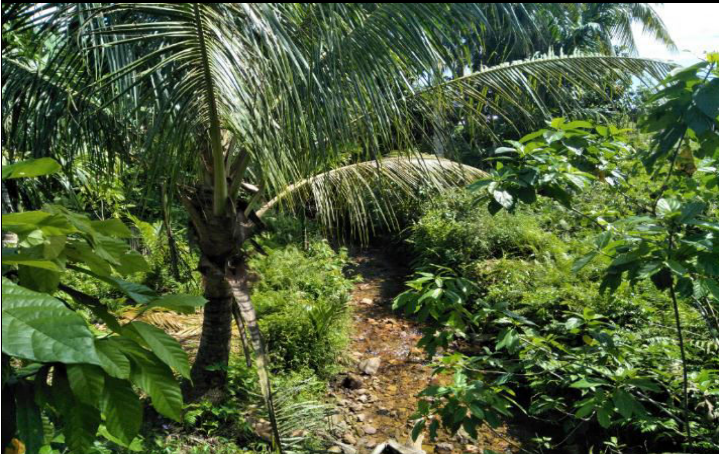
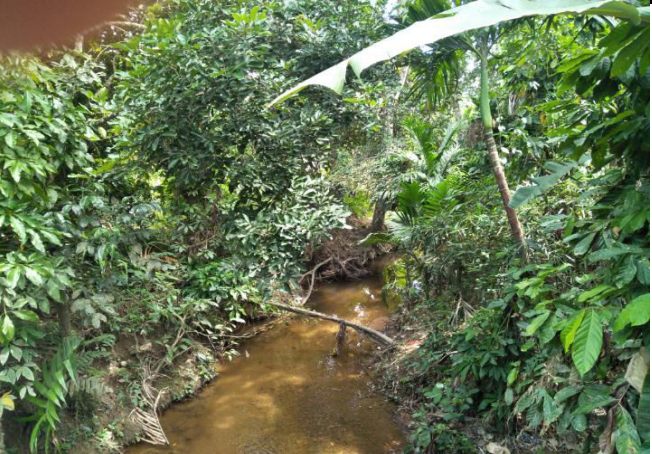
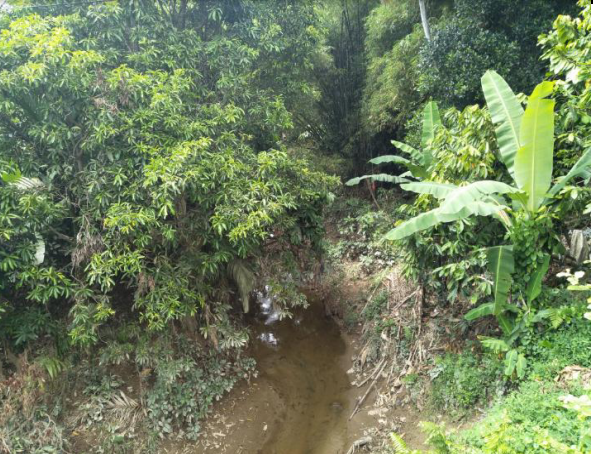
| Pendangkalan Sedimentasi | | Dimensi tidak beratur<br>Pendangkalan akibat sidimentasi | | Air lancar<br>Dimensi normal | | | | | | |

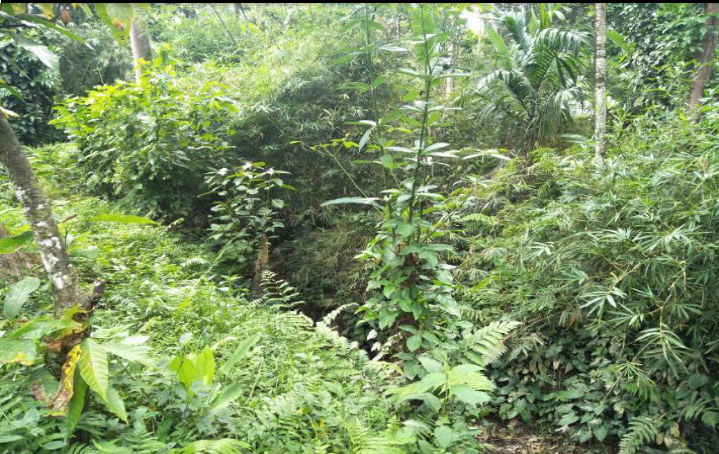
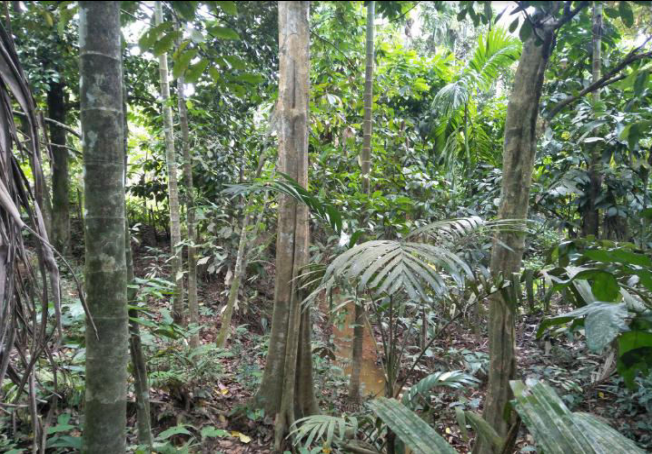
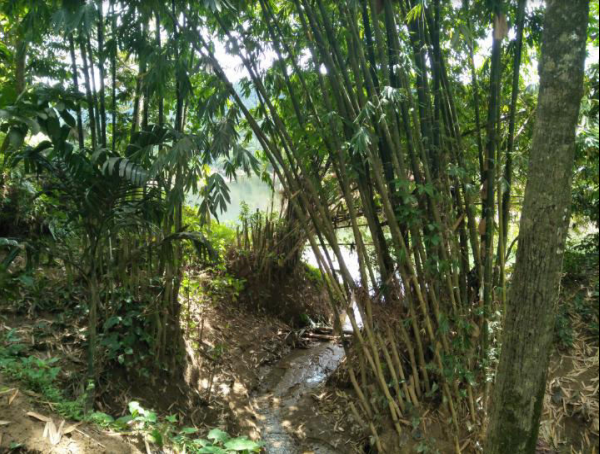
| Sal. Tertutup semak<br>Kiri kanan saluran tanggulnya runtuh | | Dimensi tidak beraturl<br>Kiri kanan tanggul ditumbuhi tanaman masyarakat | | Air Lancar | | Normalisasi dan pasangan batu kali | | | | |

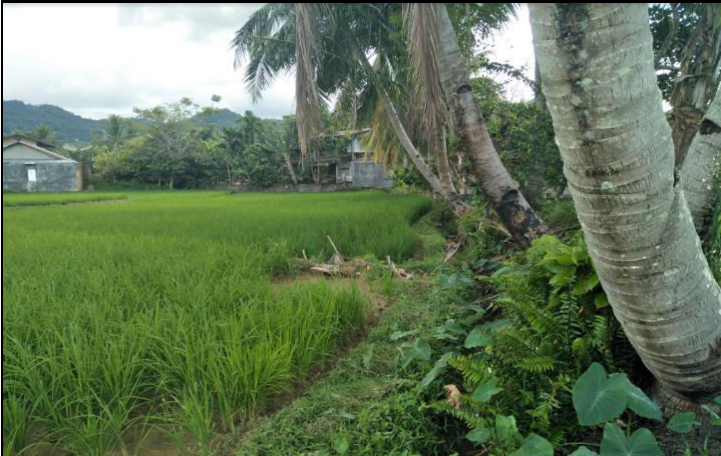
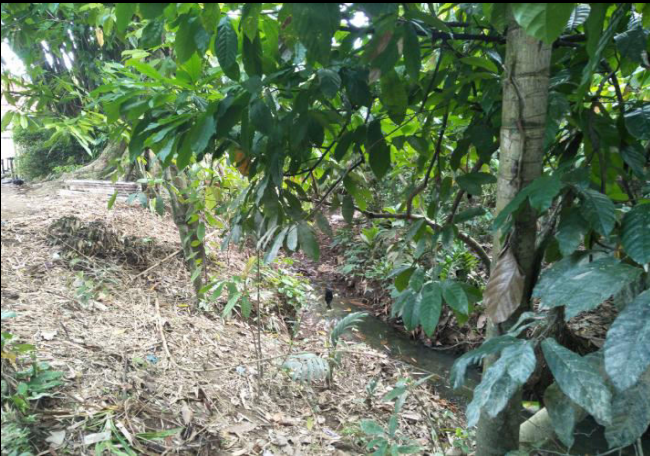
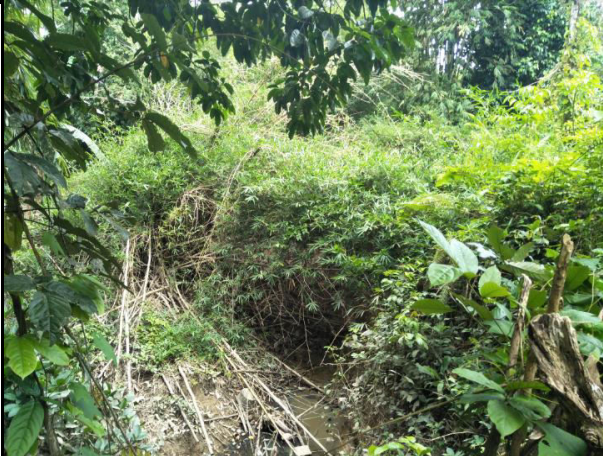
| Penyempitan dan pendangkalan | | Pendangkalan sedimentasi sampah masyarakat | | Sal. Tertutup pohon bambu<br>Dimensi saluran tidak beraturan | | Harus diberi pengamanan Tanggul saluran dengan pasangan batu kali | | | | |

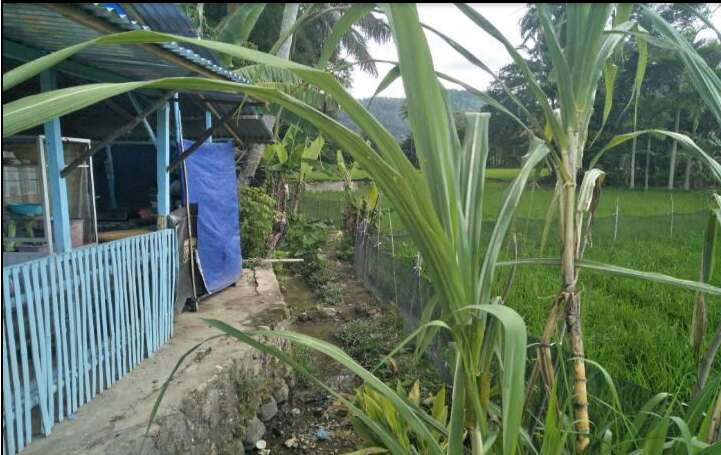
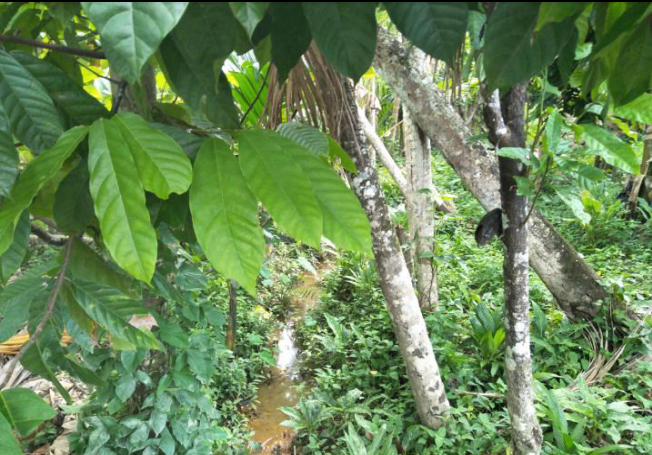
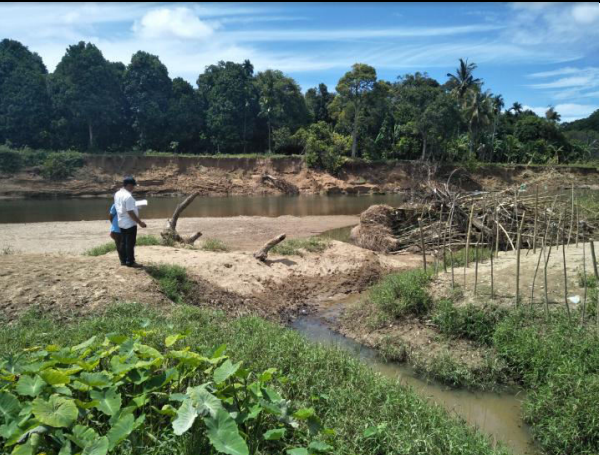
| | | <b>DINAS PENGELOLAAN SUMBER DAYA AIR</b><br><b>KABUPATEN PESISIR SELATAN</b> | | | | | | <b>DATA BASE DRAINASE</b><br><b>KEC. KOTO XI TARUSAN</b><br><b>TAHUN 2017</b> | | |
|---|---|---|---|---|---|---|---|---|---|---|
| Pendangkalan dan penyempitan | | Pendangkalan dan penyempitan | | Pendangkalan dan penyempitan<br>Dimensi saluran tidak beraturan | | Normalisasi dan pasangan batu kali | | | | |

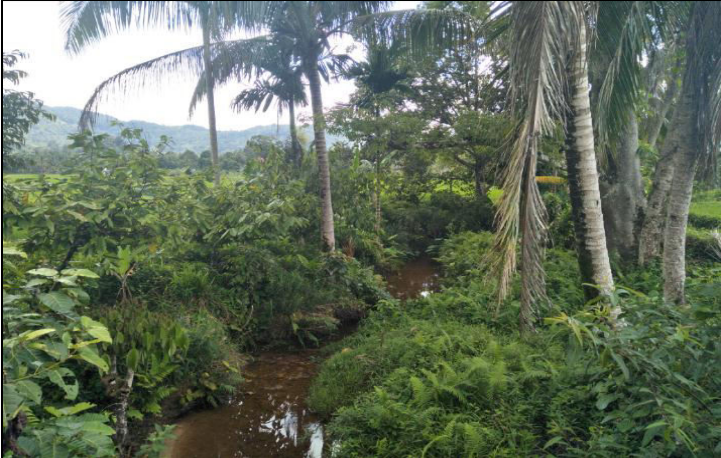
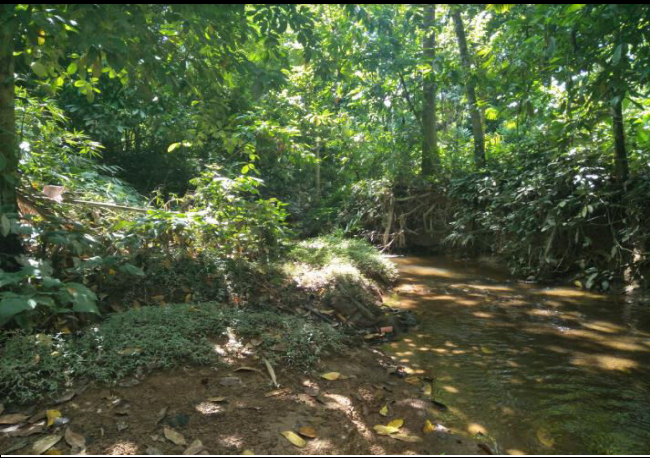
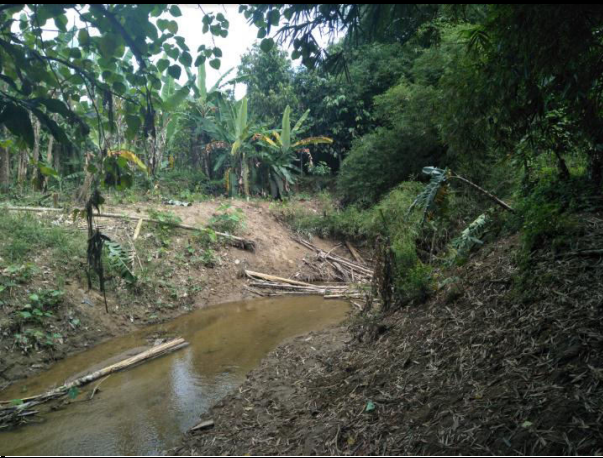
| Sal. Terhalang Tumpukan Tanah<br>Sal. Tertutup semak | | Air Lancar<br>Banyak Penumpukan Semak | | Sal. Terhalang Pohon Bambu<br>Air Lancar | | Harus diberi pengamanan Tanggul saluran dengan pasangan batu kali | | | | |

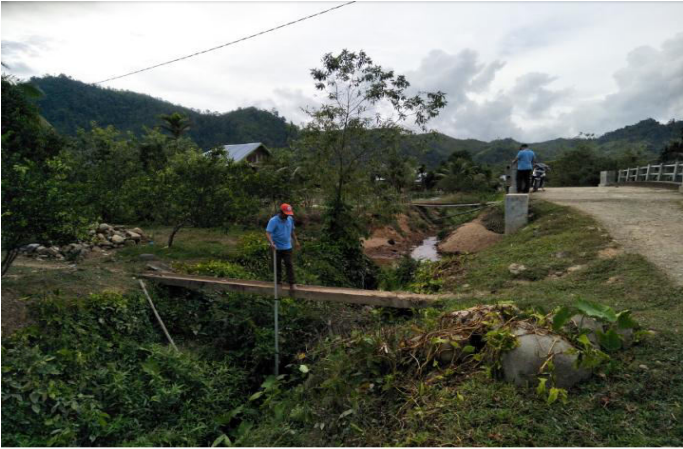
| | | <b>DINAS PENGELOLAAN SUMBER DAYA AIR</b><br><b>KABUPATEN PESISIR SELATAN</b> | | | | | | <b>DATA BASE DRAINASE</b><br><b>KEC. KOTO XI TARUSAN</b><br><b>TAHUN 2017</b> | | |
|---|---|---|---|---|---|---|---|---|---|---|
| | | Pendangkalan Karna Sedimen<br>Penyempitan Karena Semak | | Penyempitan Karna Longsor Tanggul<br>Penyempitan Karna Semak | | Harus diberi pengamanan Tanggul saluran dengan pasangan batu kali | | | | |

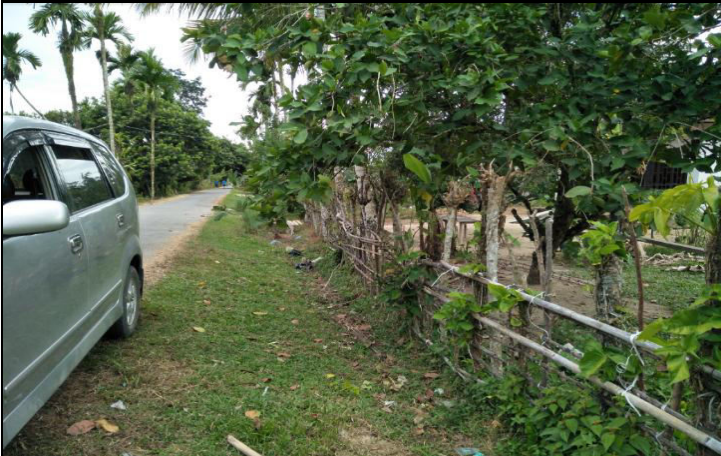
| | | <b>DINAS PENGELOLAAN SUMBER DAYA AIR</b><br><b>KABUPATEN PESISIR SELATAN</b> | | | | | | <b>DATA BASE DRAINASE</b><br><b>KEC. KOTO XI TARUSAN</b><br><b>TAHUN 2017</b> | | |
|---|---|---|---|---|---|---|---|---|---|---|
| Tidak ada saluran | | Penyempitan karena sedimentasi<br>penyempitan karena semak | | Penyempitan karena longsor tanggul saluran<br>Penyempitan karena semak | | Harus diberi pengamanan Tanggul saluran dengan pasangan batu kali | | | | |

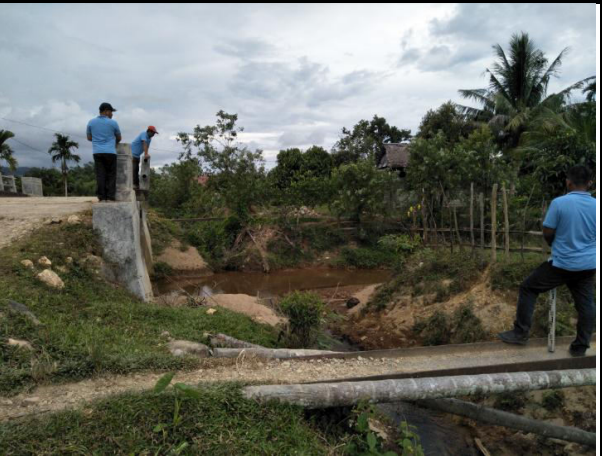
| | | <b>DINAS PENGELOLAAN SUMBER DAYA AIR</b><br><b>KABUPATEN PESISIR SELATAN</b> | | | | | | <b>DATA BASE DRAINASE</b><br><b>KEC. KOTO XI TARUSAN</b><br><b>TAHUN 2017</b> | | |
|---|---|---|---|---|---|---|---|---|---|---|
| -1° 13' 9,50866" | 100° 27' 34,27211" | | 783,00 | 0.40 | 1.00 | 0.60 | Saluran Tanah | Primer | Laut | sering terjadi runtuhnya tebing saluran, sehingga dimensi dan arah aliran tidak beraturan |

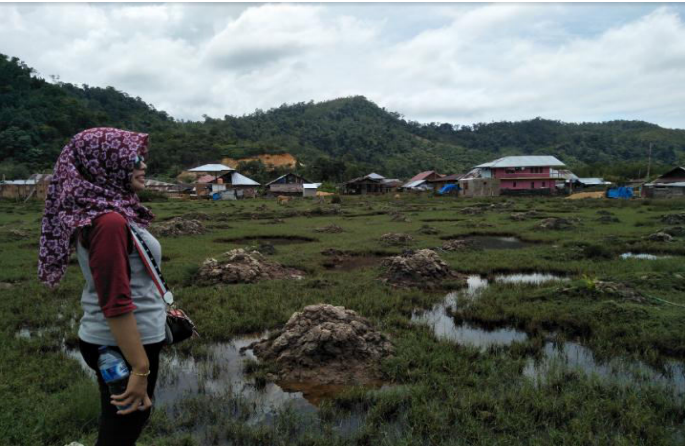
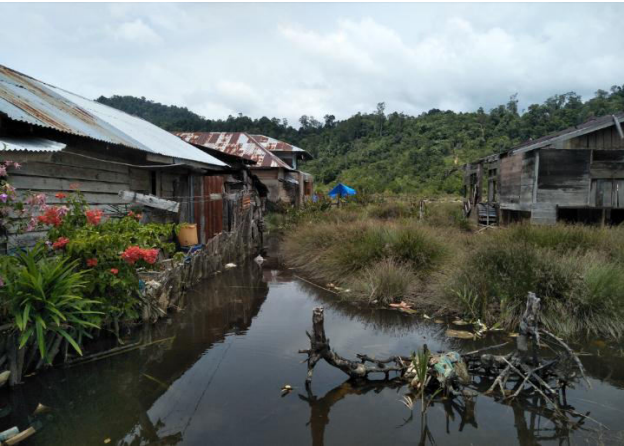
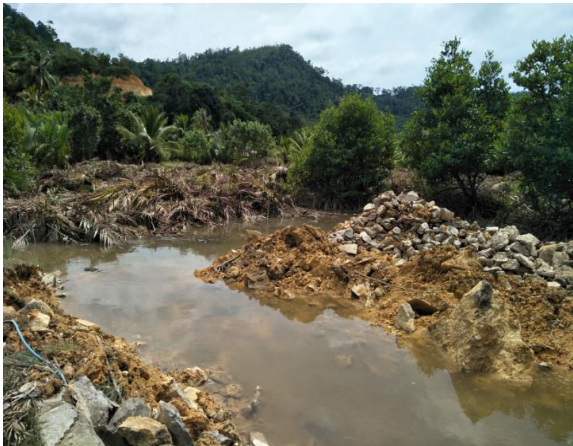
| | | <b>DINAS PENGELOLAAN SUMBER DAYA AIR</b><br><b>KABUPATEN PESISIR SELATAN</b> | | | | | | <b>DATA BASE DRAINASE</b><br><b>KEC. KOTO XI TARUSAN</b><br><b>TAHUN 2017</b> | | |
|---|---|---|---|---|---|---|---|---|---|---|
| -1° 11' 34,9201" | 100° 25' 54,92561" | | 187.00 | - | - | - | Saluran Tanah | Primer | Batang Mandeh | Terjadinya genangan air pasang |
| Terjadi genangan pada pemukiman masyarakat<br>Saluran tidak ada | | Terjadi genangan pada pemukiman masyarakat<br>Saluran tidak ada | | Terjadi genangan pada pemukiman masyarakat<br>Saluran tidak ada | | Harus diberi pengamanan Tanggul saluran dengan pasangan batu kali | | | | |
