# DINAS PENGELOLAAN SUMBER DAYA AIR KABUPATEN PESISIR SELATAN

## DATA BASE DRAINASE TAHUN 2017

### KECAMATAN KOTO XI TARUSAN KABUPATEN PESISIR SELATAN

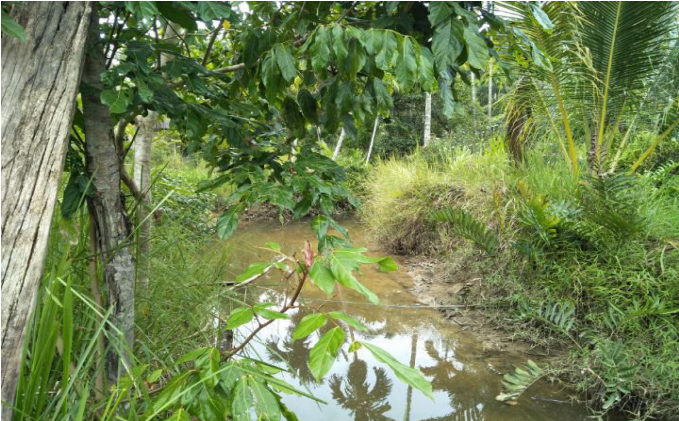
| Saluran tidak ada tanggul | | Saluran tidak ada tanggul | | Terjadi genangan pasang air laut | | Harus diberi pengamanan Tanggul saluran dengan pasangan batu kali | | | | |
| Dimensi saluran tidak beraturan | | Dimensi saluran tidak beraturan | | Dimensi saluran tidak beraturan | | | | | | |

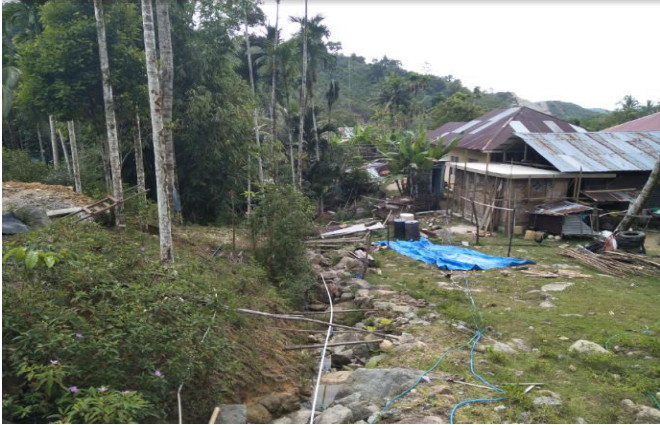
| | | <b>DINAS PENGELOLAAN SUMBER DAYA AIR</b><br><b>KABUPATEN PESISIR SELATAN</b> | | | | | | <b>DATA BASE DRAINASE</b><br><b>KEC. KOTO XI TARUSAN</b><br><b>TAHUN 2017</b> | | |
|---|---|---|---|---|---|---|---|---|---|---|
| Saluran tertutup semak | | Saluran tertutup semak | | Saluran tertutup semak bakau | | Harus diberi pengamanan Tanggul saluran dengan pasangan batu kali | | | | |
| Dimensi saluran tidak beraturan | | Dimensi saluran tidak beraturan | | Dimensi saluran tidak beraturan | | | | | | |
| Pendangkalan akibat sedimentasi | | Pendangkalan akibat sedimentasi | | | | | | | | |

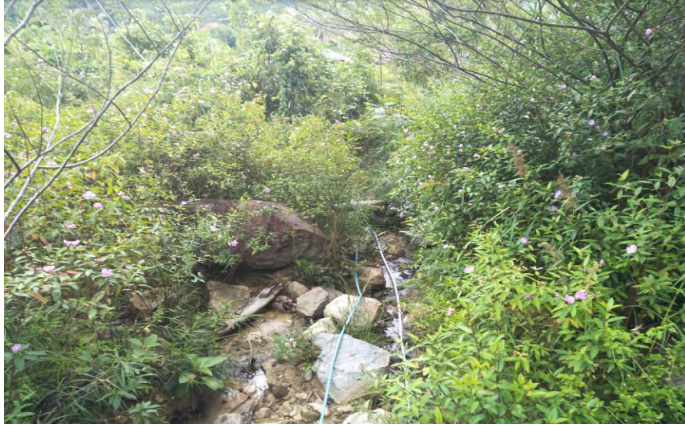
| Sal. Tertutup semak<br>Kiri kanan saluran tanggulnya runtuh | | Dimensi tidak beraturl<br>Kiri kanan tanggul ditumbuhi tanaman masyarakat | | Air Lancar | | Harus diberi pengamanan Tanggul saluran dengan pasangan batu kali | | | | |

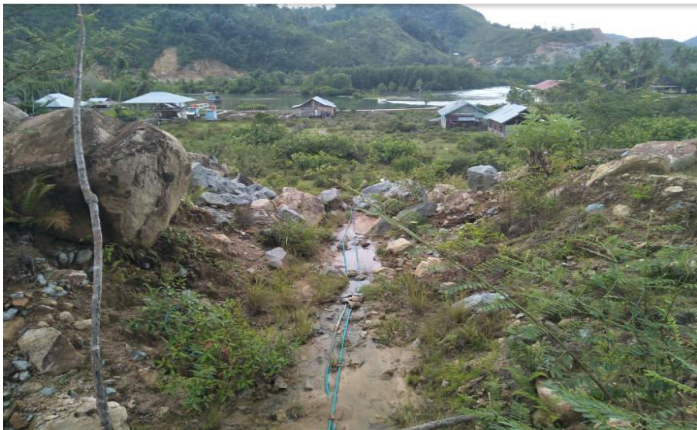
| | | <b>DINAS PENGELOLAAN SUMBER DAYA AIR</b><br><b>KABUPATEN PESISIR SELATAN</b> | | | | | | <b>DATA BASE DRAINASE</b><br><b>KEC. KOTO XI TARUSAN</b><br><b>TAHUN 2017</b> | | |
|---|---|---|---|---|---|---|---|---|---|---|
| Penyempitan dan pendangkalan | | Pendangkalan sedimentasi sampah masyarakat | | Sal. Tertutup pohon bambu<br>Dimensi saluran tidak beraturan | | Harus diberi pengamanan Tanggul saluran dengan pasangan batu kali | | | | |
