# **DATABASE**

## **SUNGAI DAN PANTAI**

### **2017**

**DINAS PENGELOLAAN SUMBER DAYA AIR**  
**KABUPATEN PESISIR SELATAN**

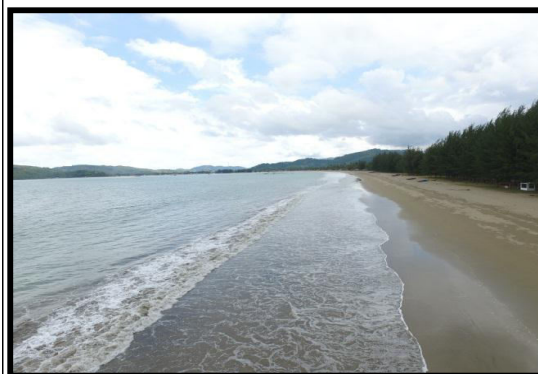
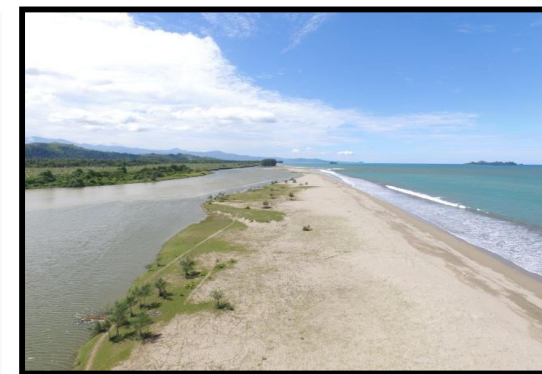
| Kode | Titik Pengenal | | Identifikasi Lapangan | Resiko / Dampak | Data Teknis | | |
|---|---|---|---|---|---|---|---|
| PT | 1°16'6.12"S, 100°27'42.78"T | 1°16'56.07"S, 100°28'27.21"T | Pantai di sekitar pintu muara sungai Batang Tarusan | | | | 2500 |
| PT | 1°16'23.43"S, 100°27'54.31"T | 1°16'58.64"S, 100°28'30.10"T | Terbentuknya Laguna lebar ± 50 m | putusnya pembatas antara sisi pantai dan sisi sungai terbentuknya pintu muara baru | | | 1000 |

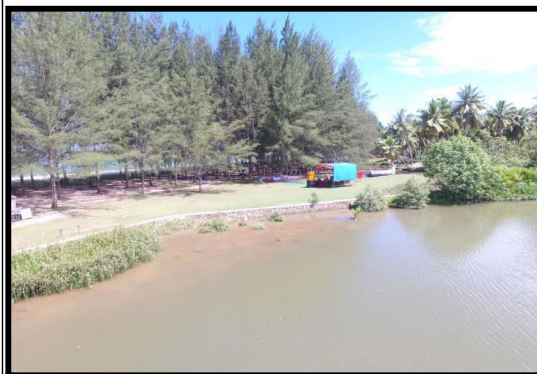
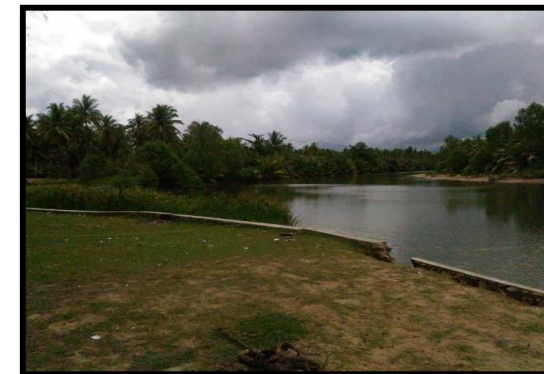
| Kode | Titik Pengenal | | Identifikasi Lapangan | Resiko / Dampak | Data Teknis | | |
|---|---|---|---|---|---|---|---|
| KL | 1°16'22.86"S, 100°27'54.84"T | 1°16'21.43"S, 100°27'54.43"T | Pasangan Batu lama | | Rusak ringan | | 50 |
| PT | 1°16'6.12"S, 100°27'42.78"T | 1°16'23.43"S, 100°27'54.31"T | di pesisir pantai ditanami pohon cemara | | Baik | | |

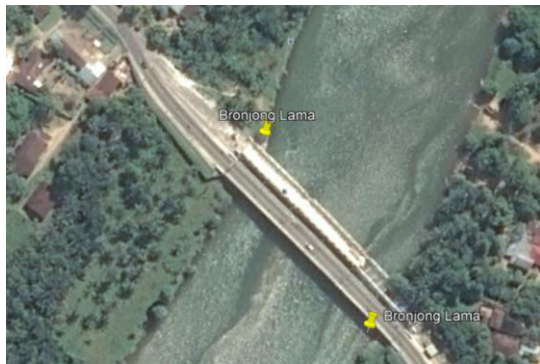
| Kode | Titik Pengenal | | Identifikasi Lapangan | Resiko / Dampak | Data Teknis | | |
|---|---|---|---|---|---|---|---|
| KL | | | Pasangan Bronjong Lama berfungsi sebagai pengaman ABT Jembatan Tarusan, dan tebing sungai | | | | |
| | 1°15'14.78"S, 100°28'19.50"E<br>1°15'16.99"S, 100°28'21.88"E | 1°15'13.70"S, 100°28'20.13"E<br>1°15'15.89"S, 100°28'22.63"E | kiri<br>Kanan | | rusak ringan<br>rusak ringan | | 50<br>50 |

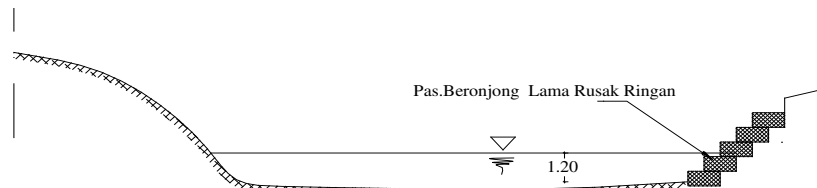
| Kode | Titik Pengenal | | Identifikasi Lapangan | Resiko / Dampak | Data Teknis | | |
|---|---|---|---|---|---|---|---|
| KL | 1°13'36.84"S, 100°29'49.15"T | 1°13'33.27"S, 100°29'51.81"T | pasangan bronjong lama berfungsi sebagai pengaman tebing dan jembatan | | rusak ringan | | 150 |

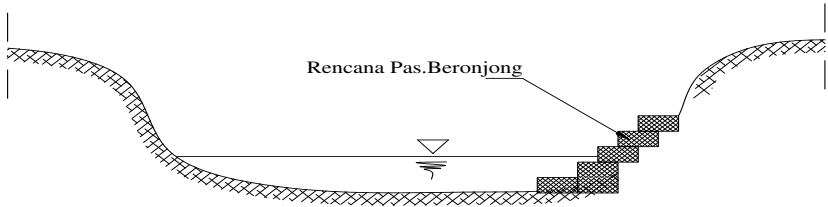
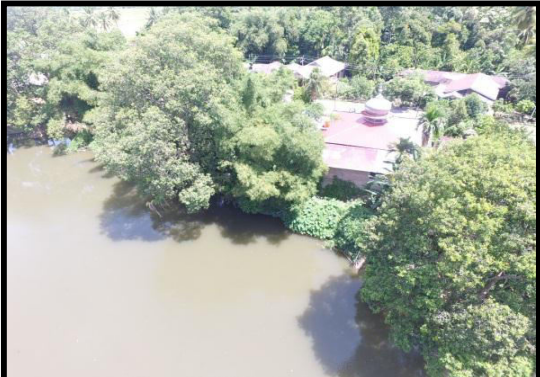
| Kode | Titik Pengenal | | Identifikasi Lapangan | Resiko / Dampak | Data Teknis | | |
|---|---|---|---|---|---|---|---|
| KT | 1°13'32.01"S, 100°29'52.02"T | | Masjid Nurul Hidayah dan permukiman masyarakat di tepian sungai | terancam banjir, tebing runtuh akibat gerusan air sungai | | Perlunya pengamanan tebing sungai (pasangan Bronjong) | 150 |

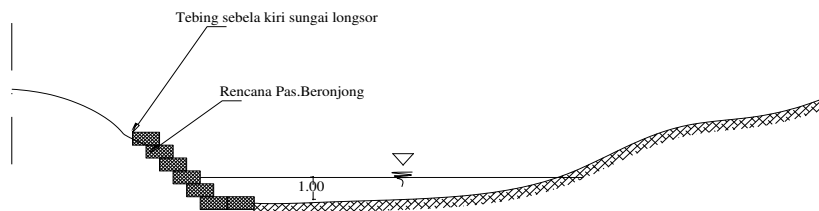
| Kode | Titik Pengenal | | Identifikasi Lapangan | Resiko / Dampak | Data Teknis | | |
|---|---|---|---|---|---|---|---|
| KT | 1°13'32.54"S, 100°30'1.98"E | 1°13'36.54"S, 100°30'5.43"E | Tebing sungai runtuh posisi di kiri aliran sungai 100 m' | mengancam area perkebunan masyarakat | rusak sedang | Perlunya pengamanan tebing sungai (pasangan Bronjong) | 120 |

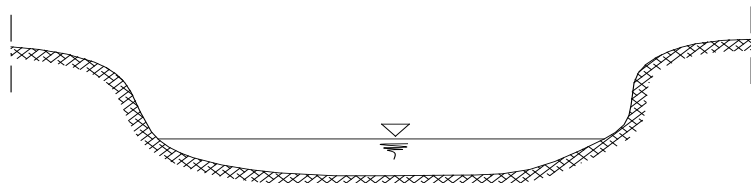
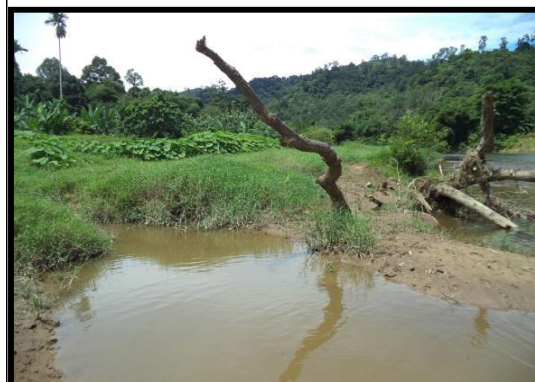
| Kode | Titik Pengenal | | Identifikasi Lapangan | Resiko / Dampak | Data Teknis | | |
|---|---|---|---|---|---|---|---|
| AA | 1°13'32.22"S, 100°30'3.73"T | | Pertemuan anak air buangan dengan sungai batang tarusan 3-5 m | | sedimentasi | normalisasi | |

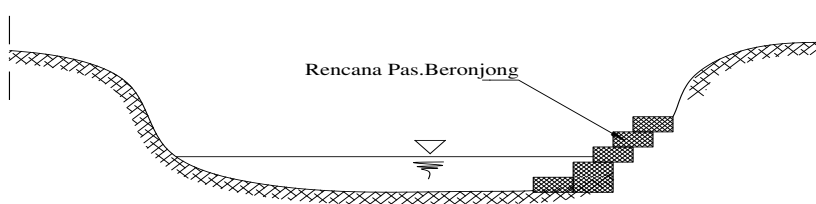
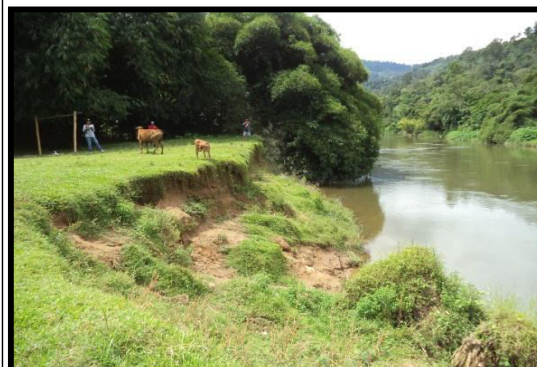
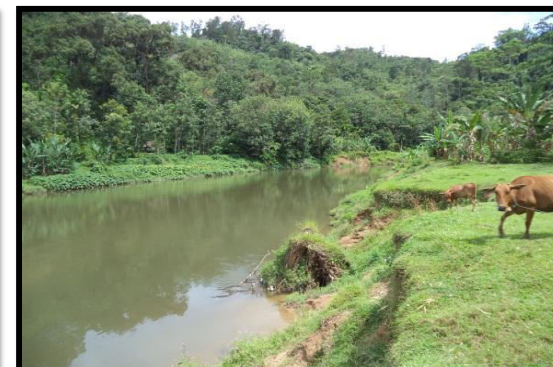
| Kode | Titik Pengenal | | Identifikasi Lapangan | Resiko / Dampak | Data Teknis | | |
|---|---|---|---|---|---|---|---|
| KR | 1°13'39.48"S, 100°30'22.03"T | | lapangan bola<br><br>tebing sungai runtuh ± 50m' | Mengancam Area Lapangan | Rusak Sedang | perlu nya pengamanan<br>tebing sungai (pasangan<br>Bronjong) | 50 |

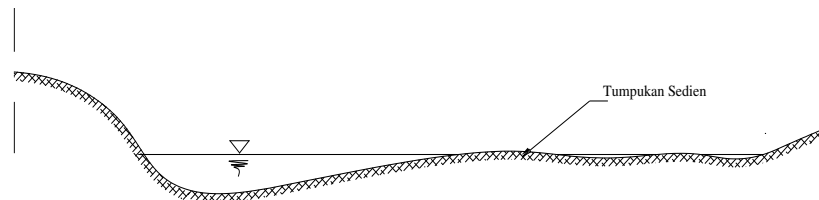
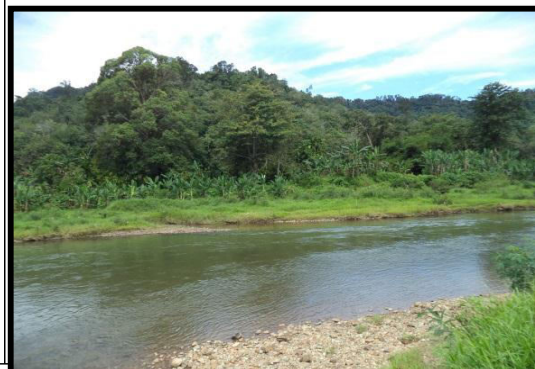
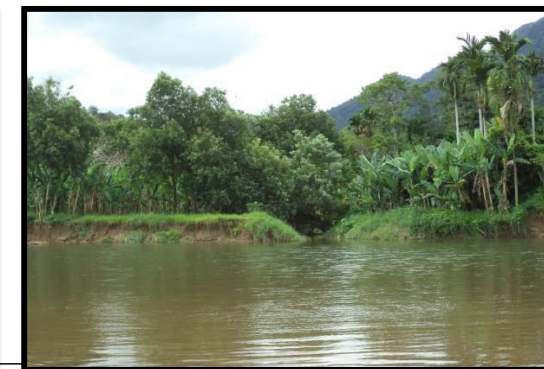
| Kode | Titik Pengenal | | Identifikasi Lapangan | Resiko / Dampak | Data Teknis | | |
|---|---|---|---|---|---|---|---|
| AA | 1°13'19.65"S, 100°30'37.91"T | | pertemuan anak air dengan sungai batang tarusan bentang 3-5 m | | sedimentasi | Perlunya pembersihan | |

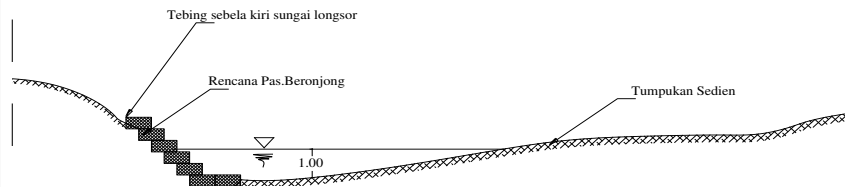
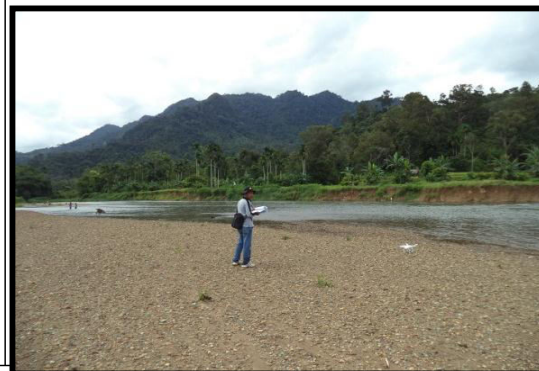
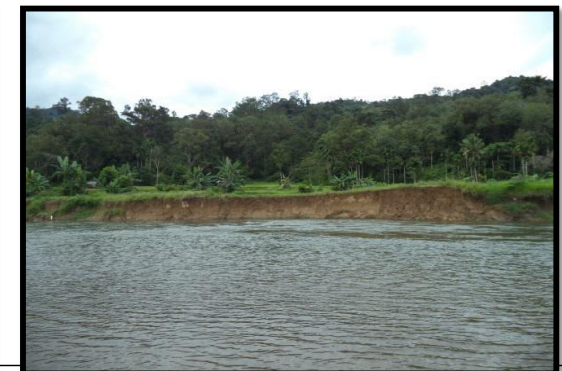
| Kode | Titik Pengenal | | Identifikasi Lapangan | Resiko / Dampak | Data Teknis | | |
|---|---|---|---|---|---|---|---|
| SD | | | terjadinya penumpukan sedimen posisi di kanan aliran sungai sepanjang ± 80 m' | menghambat kelancaran aliran air sungai, mengancam tebing sungai | | Perlunya normalisasi bentang sungai | 80 |

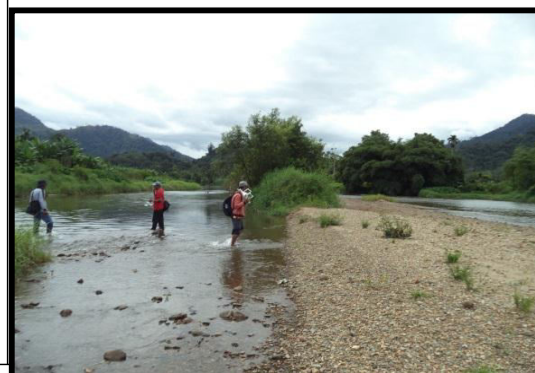
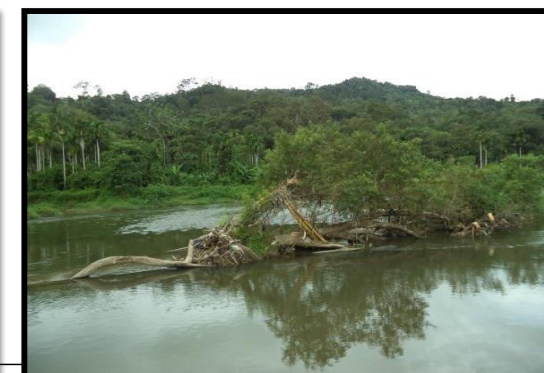
| Kode | Titik Pengenal | | Identifikasi Lapangan | Resiko / Dampak | Data Teknis | | |
|---|---|---|---|---|---|---|---|
| SD | 1°13'4.53"S, 100°30'40.22"T | °13'2.32"S, 100°30'39.44"T | terbentuknya pulau di tengah alur sungai sepanjang ± 80 m' lebar 15 m | menghambat kelancaran aliran air sungai serta peumpukan sampah dan sedimen | | normalisasi bentang sungai | 80 |

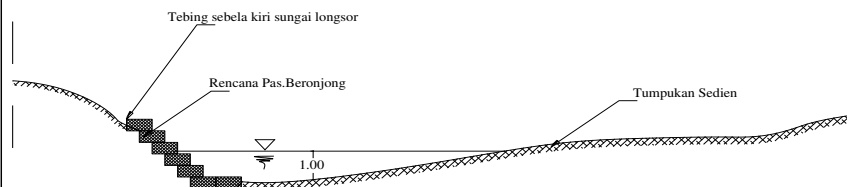
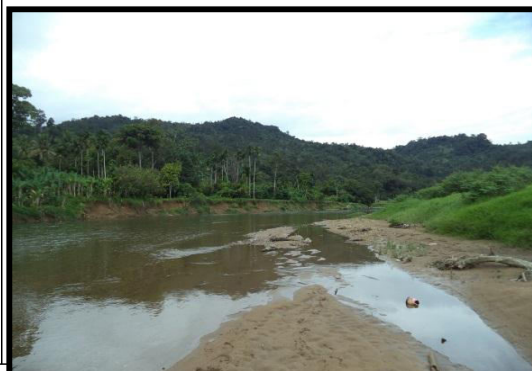
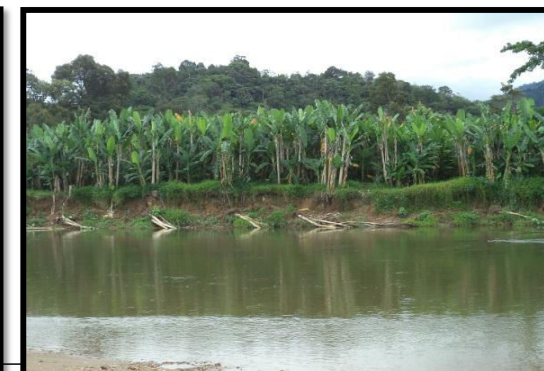
| Kode | Titik Pengenal | | Identifikasi Lapangan | Resiko / Dampak | Data Teknis | | |
|---|---|---|---|---|---|---|---|
| KR | 1°12'53.97"S, 100°30'34.30"E | | Tebing sungai runtuh posisi di kiri aliran sungai | mengancam lahan perkebunan masyarakat | rusak sedang | perlunya pengamanan tebing sungai | 300 |
| AA | 1°12'54.16"S, 100°30'36.13"E | | pertemuan anak air buangan dengan sungai batang tarusan bentang 3-5 m | | sedimentasi | | |

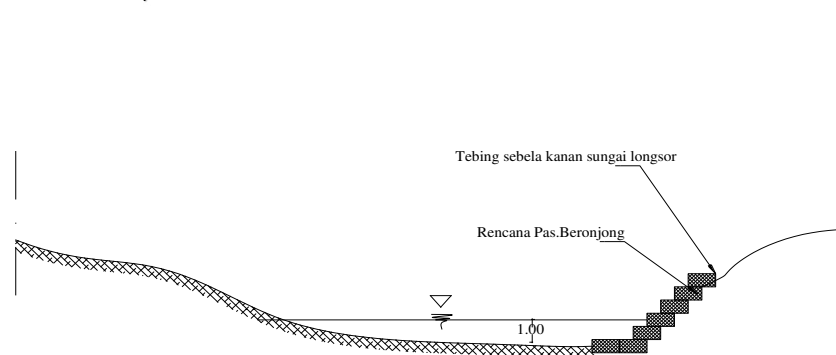
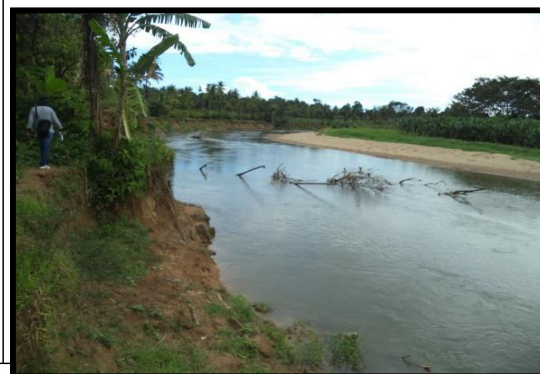
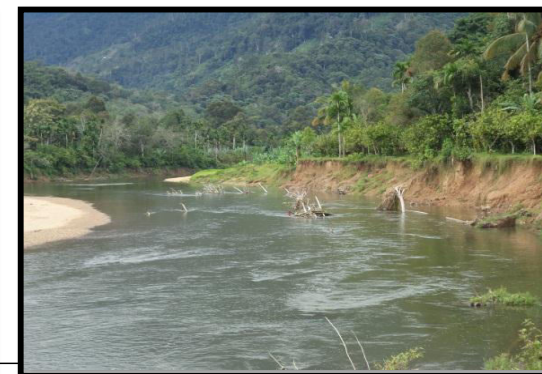
| Kode | Titik Pengenal | | Identifikasi Lapangan | Resiko / Dampak | Data Teknis | | |
|---|---|---|---|---|---|---|---|
| KR | 1°12'54.18"S, 100°30'26.12"T | | Tebing sungai runtuh posisi di kanan aliran sungai sepanjang 450 m' | mengancam lahan perkebunan masyarakat | rusak sedang | Revetment (Pasangan Bronjong) | 500 |
| AT | 1°12'52.28"S, 100°30'29.28"T | | area tikungan sungai | terjadinya penyempitan bentang sungai | | normalisasi, pembuatan tanggul | |

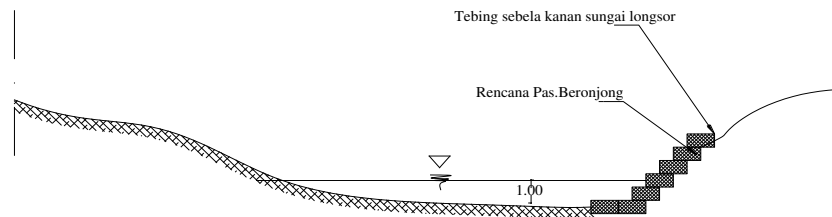
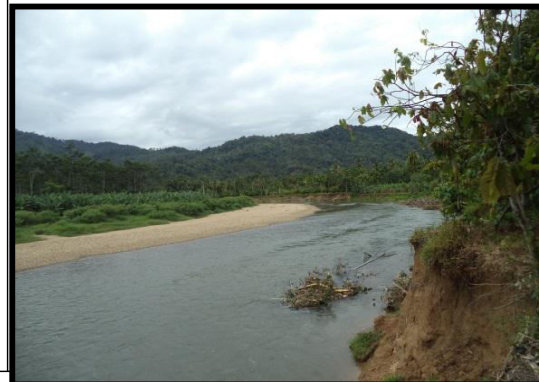
| Kode | Titik Pengenal | | Identifikasi Lapangan | Resiko / Dampak | Data Teknis | | |
|---|---|---|---|---|---|---|---|
| KR | 1°12'59.75"S, 100°30'12.11"T | | Tebing sungai runtuh posisi di kanan aliran sungai | mengancam lahan perkebunan | Rusak sedang | perlunya pengamanan tebing sungai | 30 |

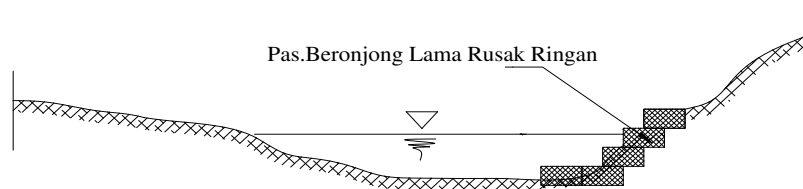
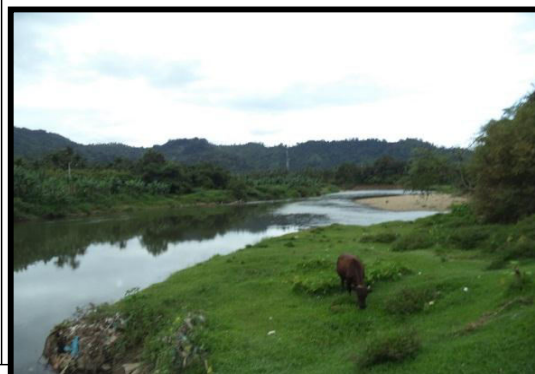
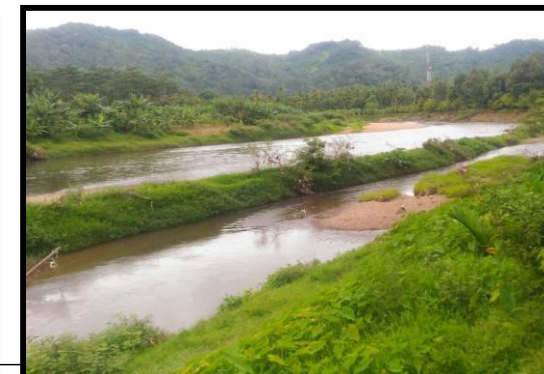
| Kode | Titik Pengenal | | Identifikasi Lapangan | Resiko / Dampak | Data Teknis | | |
|---|---|---|---|---|---|---|---|
| KL | 1°12'49.97"S, 100°30'9.50"E | 1°12'49.15"S, 100°30'9.75"E | Pasangan Bronjong lama posisi di kanan aliran sungai panjang 250 m' | | rusak berat | perlunya reconstruksi | 250 |

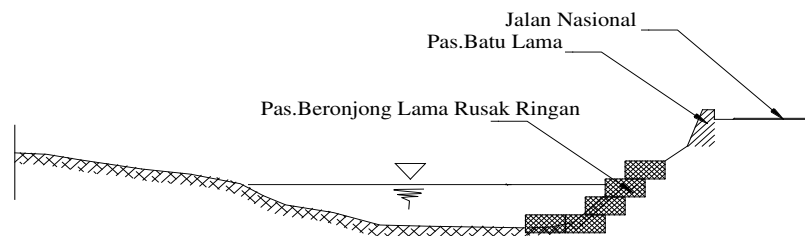
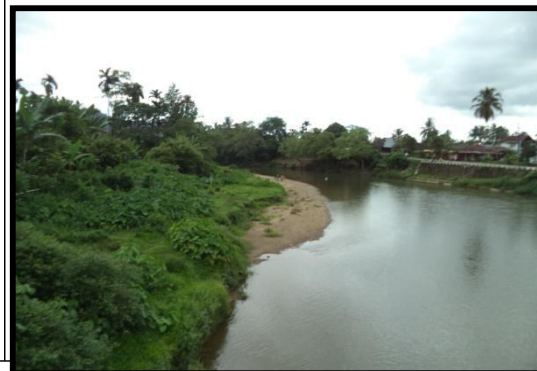
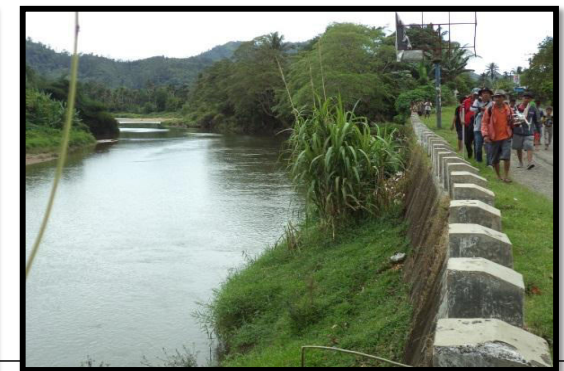
| Kode | Titik Pengenal | | Identifikasi Lapangan | Resiko / Dampak | Data Teknis | | |
|---|---|---|---|---|---|---|---|
| KL | 1°12'43.98"S, 100°30'9.27"T | 1°12'42.07"S, 100°30'9.76"T | pasangan Bronjong lama | | dipenuhi tumbuhan/ rumput | | 60 |

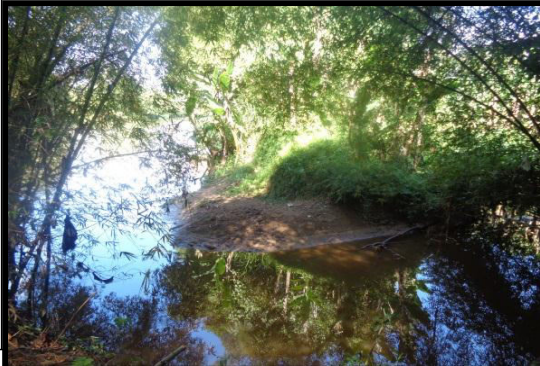
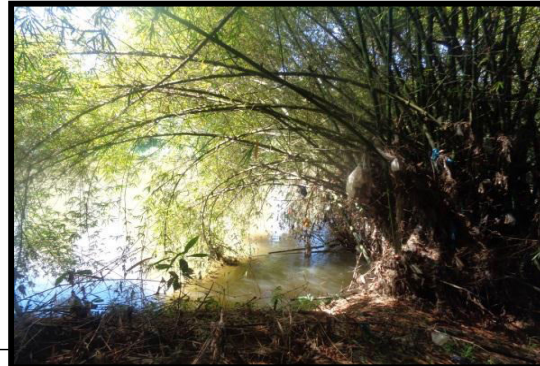
| Kode | Titik Pengenal | | Identifikasi Lapangan | Resiko / Dampak | Data Teknis | | |
|---|---|---|---|---|---|---|---|
| AA | 1°12'32.39"S, 100°30'20.23"T | | pertemuan anak air jembatan dua dengan sungai batang tarusan bentang 5 - 7 m | | sedimentasi dan ditumbuhi semak | Pembersihan | |

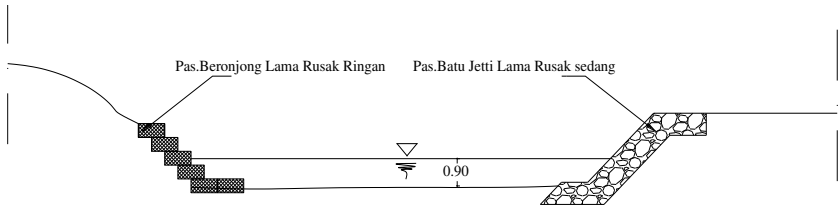
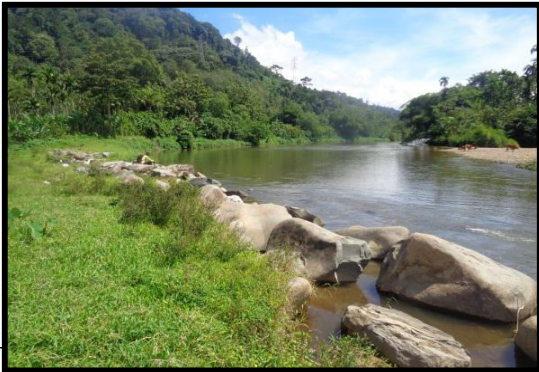
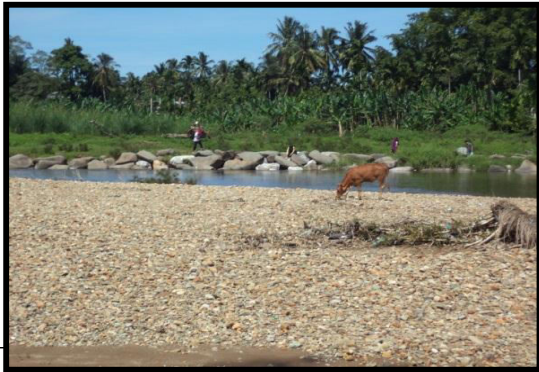
| Kode | Titik Pengenal | | Identifikasi Lapangan | Resiko / Dampak | Data Teknis | | |
|---|---|---|---|---|---|---|---|
| KL | 1°11'59.77"S, 100°30'18.94"T | 1°11'58.53"S, 100°30'16.99"T | Batu Jeti Penutup alur sungai | | rusak sedang | | 110 |

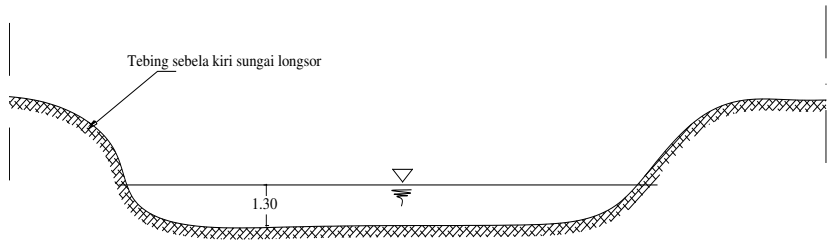
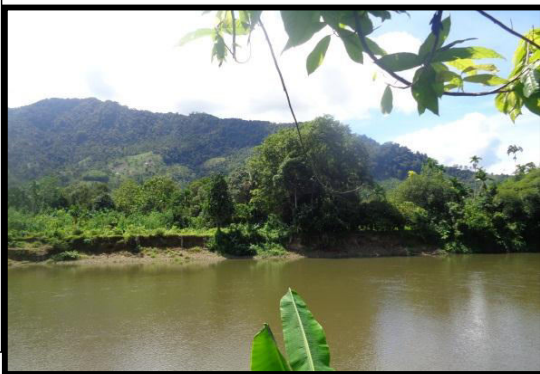
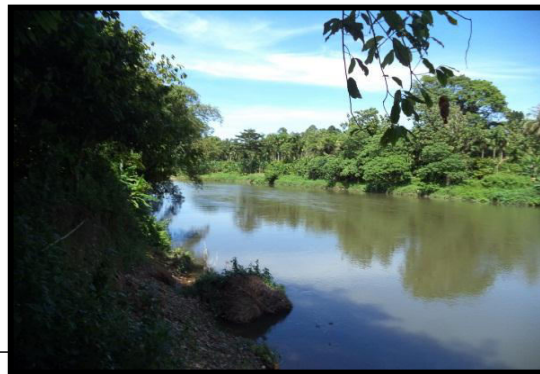
| Kode | Titik Pengenal | | Identifikasi Lapangan | Resiko / Dampak | Data Teknis | | |
|---|---|---|---|---|---|---|---|
| KT | 1°11'53.50"S, 100°30'18.21"T | | Tebing sungai sebelah kiri longsor | mengancam lahan perkebunan masyarakat | rusak ringan | | 100 |

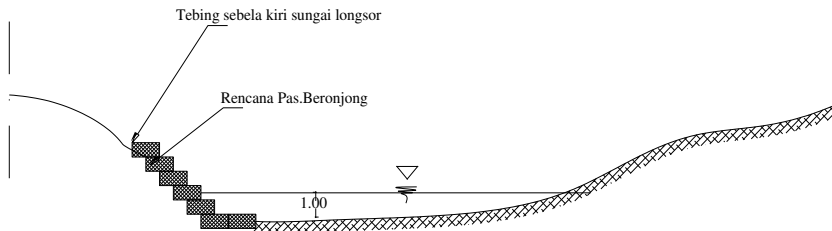
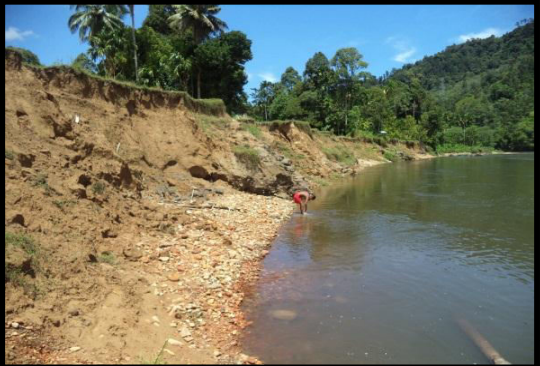
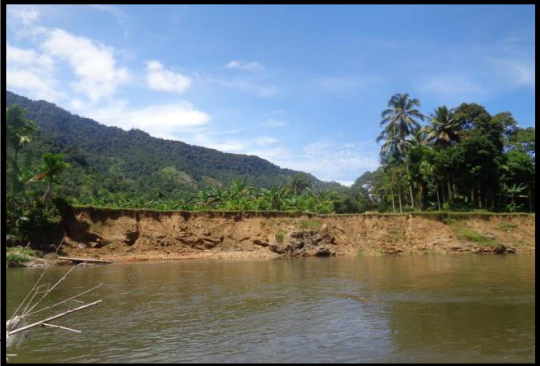
| Kode | Titik Pengenal | | Identifikasi Lapangan | Resiko / Dampak | Data Teknis | | |
|---|---|---|---|---|---|---|---|
| KT | 1°11'19.09"S, 100°30'17.95"E | 1°11'15.47"S, 100°30'20.27"E | Tebing sungai runtuh posisi sebelah kiri sungai ± 250 m' | mengancam lahan pertanian milik masyarakat sekitar | Rusak berat | Revetment (pasangan Bronjong) | 300 |

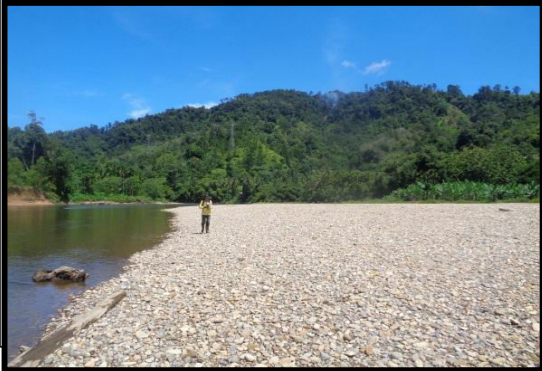
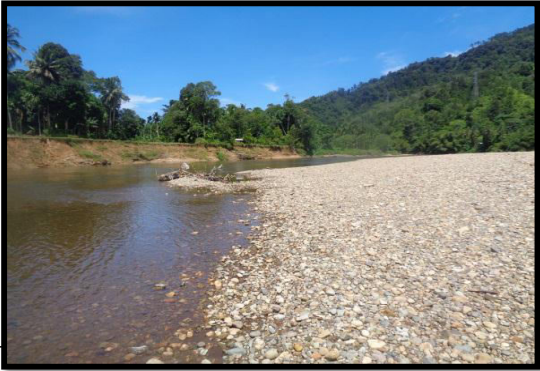
| Kode | Titik Pengenal | | Identifikasi Lapangan | Resiko / Dampak | Data Teknis | | |
|---|---|---|---|---|---|---|---|
| SD | 1°11'20.63"S, 100°30'12.52"E | 1°11'8.70"S, 100°30'18.89"E | tumpukan sirtu posisi di kanan aliran sungai | penyempitan bentang sungai, menghambat kelancaran aliran air, merusak tebing sungai | | Normalisasi bentang sungai | 500 |

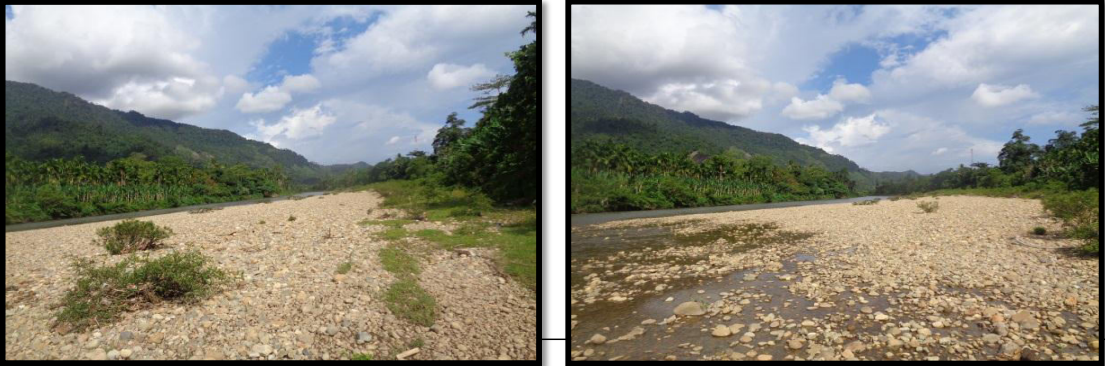
| Kode | Titik Pengenal | | Identifikasi Lapangan | Resiko / Dampak | Data Teknis | | |
|---|---|---|---|---|---|---|---|
| SD | 1°10'54.09"S, 100°30'8.78"T | 1°10'49.06"S, 100°30'5.91"T | Tumpukan sirtu posisi di kanan aliran sungai | penyempitan bentang sungai sepanjang 200m | | normalisasi bentang sungai | 200 |

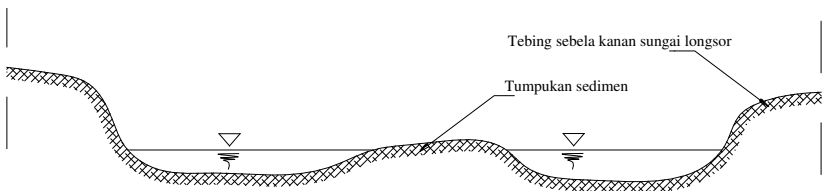
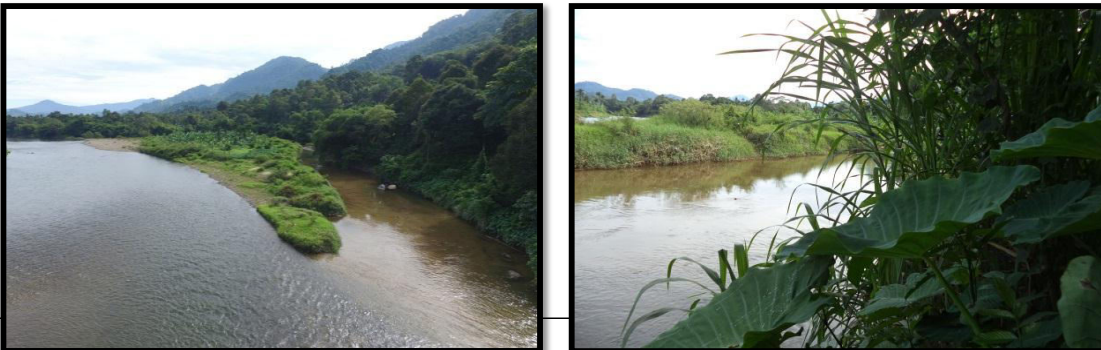
| Kode | Titik Pengenal | | Identifikasi Lapangan | Resiko / Dampak | Data Teknis | | |
|---|---|---|---|---|---|---|---|
| SD | 1°10'10.99"S 100°30'22.95"T | 1°10'10.60"S 100°30'24.73"T | -Sedimen ditengah sungai | -menghambat kelancaran aliran sungai | normal | -Normalisasi penampang sungai | 120 |

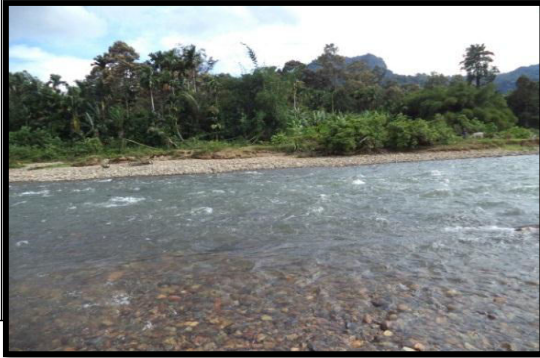
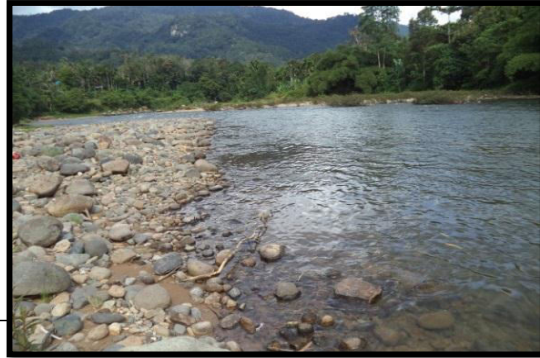
| Kode | Titik Pengenal | | Identifikasi Lapangan | Resiko / Dampak | Data Teknis | | |
|---|---|---|---|---|---|---|---|
| SD | 1°10'3.85"S 100°30'19.99"T | 1°10'3.12"S 100°30'19.14"T | -Sedimentasi menumpuk disisi kiri aliran, sehingga terjadi penyempitan aliran | - menghambat kelancaran aliran sungai, dan mengakibatkan banjir | | -Normalisasi penampang sungai | 120 |

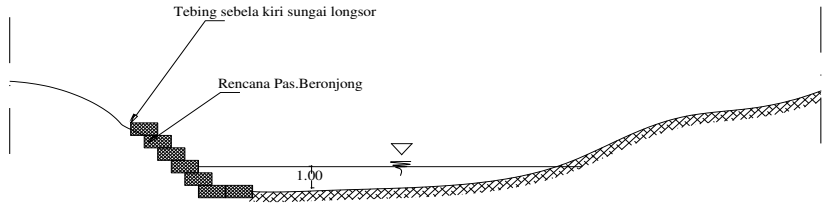
| Kode | Titik Pengenal | | Identifikasi Lapangan | Resiko / Dampak | Data Teknis | | |
|---|---|---|---|---|---|---|---|
| KT | 1°10'3.12"S 100°30'19.14"T | 1° 9'59.76"S 100°30'16.68"T | -Bagian kiri tebing sungai longsor | -Daya Rusak Air terhadap Tebing sungai semakin memburuk | | -Pasangan Bronjong | ± 200 |

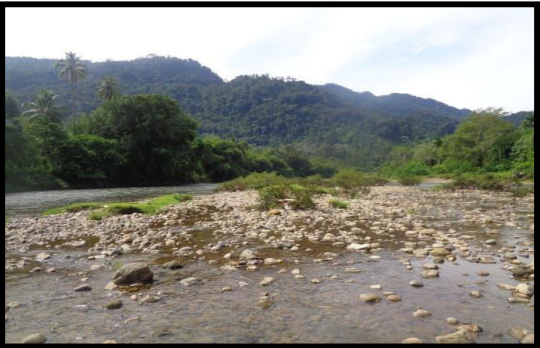
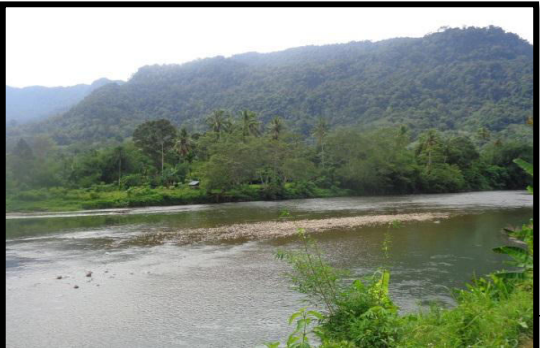
| Kode | Titik Pengenal | | Identifikasi Lapangan | Resiko / Dampak | Data Teknis | | |
|---|---|---|---|---|---|---|---|
| SD | 1° 9'55.69"S 100°30'12.26"T | 1° 9'54.18"S 100°30'10.35"T | -Pendangkalan ditengah sungai | - menghambat kelancaran aliran sungai, dan mengakibatkan banjir | | -Normalisasi penampang sungai | 180 |

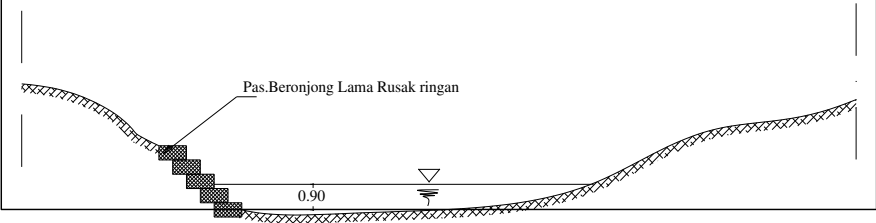
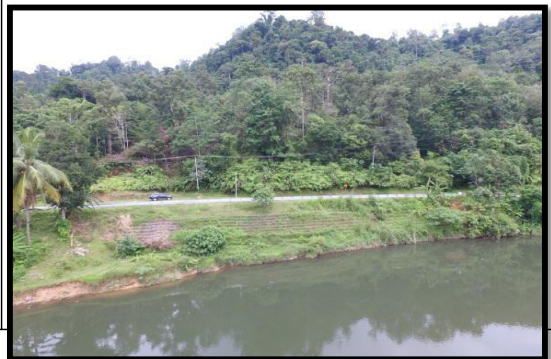
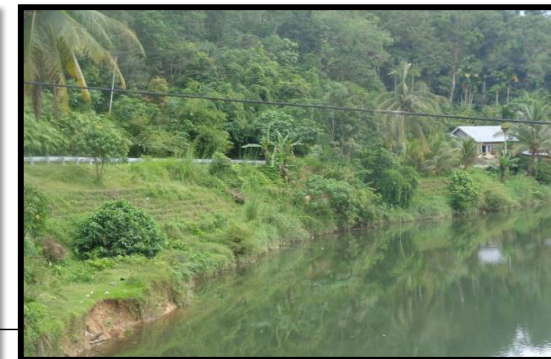
| Kode | Titik Pengenal | | Identifikasi Lapangan | Resiko / Dampak | Data Teknis | | |
|---|---|---|---|---|---|---|---|
| KL | 1° 9'46.69"S 100°30'0.70"T | | pasangan bronjong lama | | rusak ringan | | 220 |

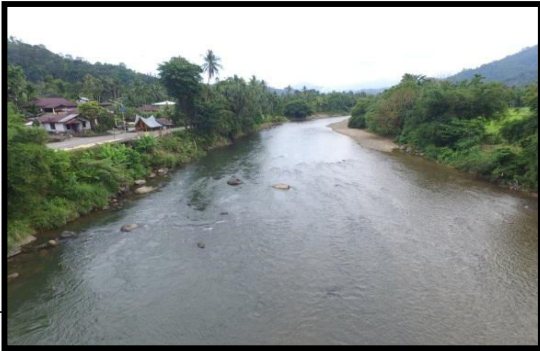
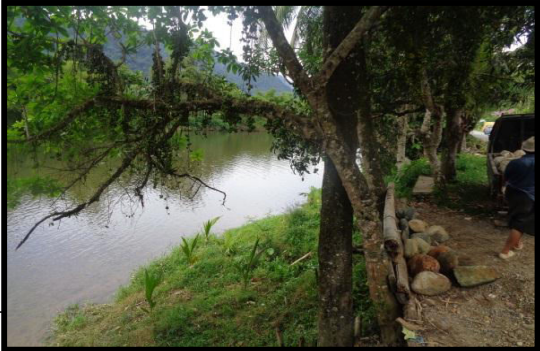
| Kode | Titik Pengenal | | Identifikasi Lapangan | Resiko / Dampak | Data Teknis | | |
|---|---|---|---|---|---|---|---|
| KT | 1° 9'29.21"S 100°29'57.74"T | S1° 10.291' E100° 30.344' | -Badan Jalan sebelah kanan sungai terancam oleh gerusan sungai ± 5 m' | -Daya Rusak Air terhadap Tebing sungai semakin memburuk | | -Pasangan Bronjong | 15 |

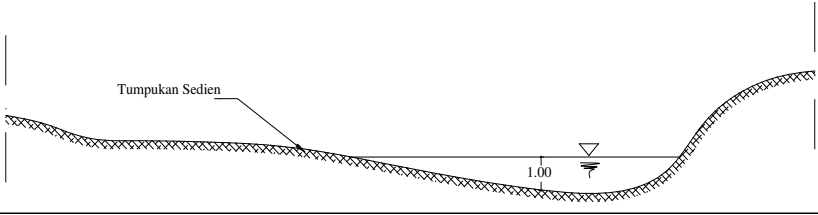
| Kode | Titik Pengenal | | Identifikasi Lapangan | Resiko / Dampak | Data Teknis | | |
|---|---|---|---|---|---|---|---|
| SD | 1° 9'21.46"S 100°29'57.34"T | 1° 9'12.92"S 100°30'1.91"T | -Tumpukan sedimen sebelah kiri aliran sungai | - menghambat kelancaran aliran sungai, dan mengakibatkan banjir | | -Normalisasi penampang sungai | 300 |

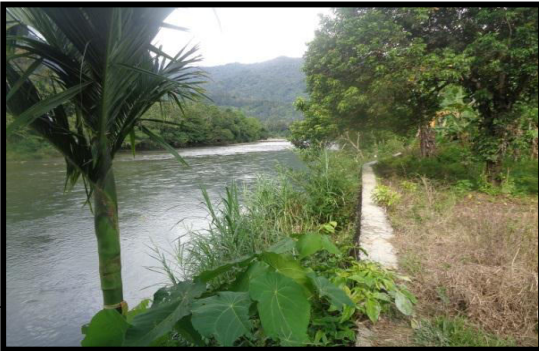
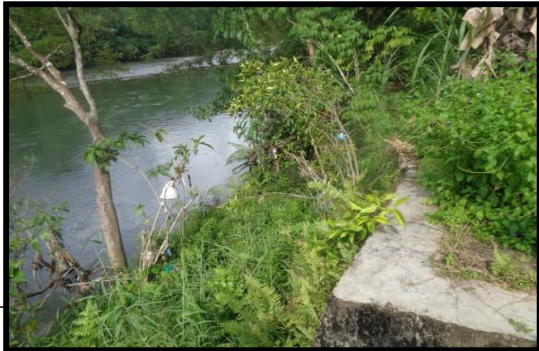
| Kode | Titik Pengenal | | Identifikasi Lapangan | Resiko / Dampak | Data Teknis | | |
|---|---|---|---|---|---|---|---|
| KL | | | pasangan batu lama posisi di kanan aliran sungai | | Rusak ringan | | 140 |

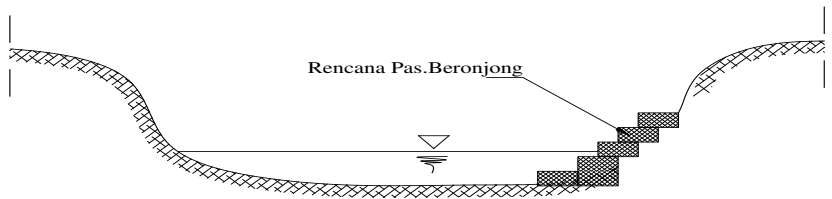
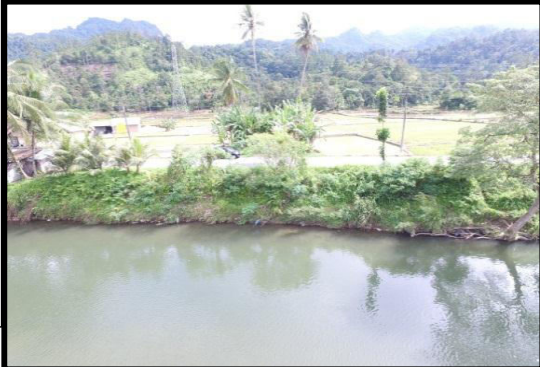
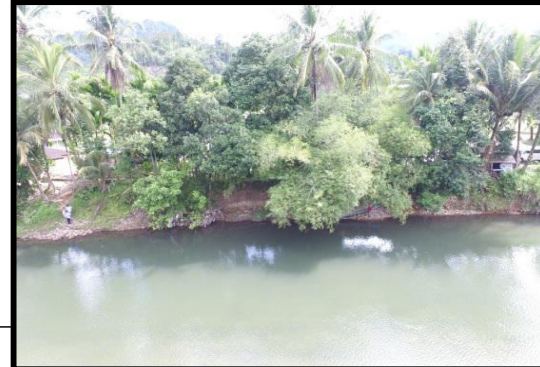
| Kode | Titik Pengenal | | Identifikasi Lapangan | Resiko / Dampak | Data Teknis | | |
|---|---|---|---|---|---|---|---|
| KT | 1° 8'36.65"S 100°29'38.34"T | 1° 8'33.17"S 100°29'36.68"T | jalan propinsi | terancam terban, Putusnya akses jalan | | pengamanan tebing sungai | 200 |

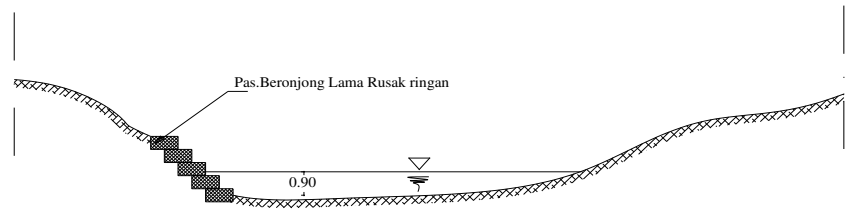
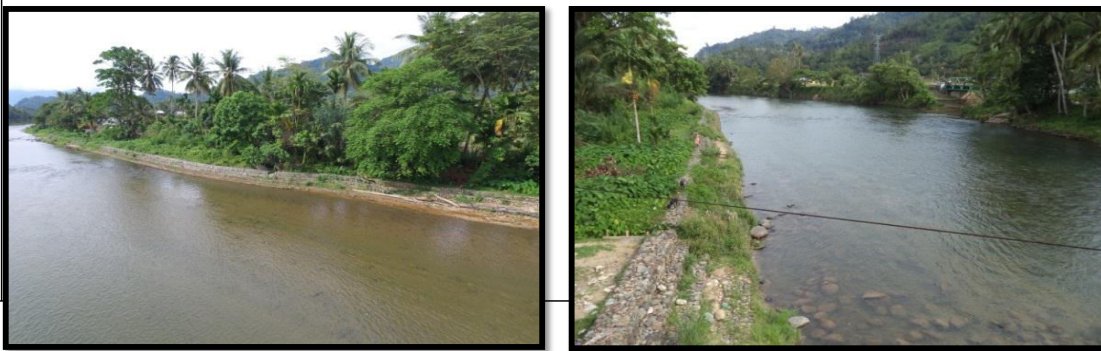
| Kode | Titik Pengenal | | Identifikasi Lapangan | Resiko / Dampak | Data Teknis | | |
|---|---|---|---|---|---|---|---|
| KL | 1° 8'29.90"S 100°29'37.56"T | 1° 8'26.58"S 100°29'37.21"T | Bronjong lama ditumbuhi rumput posisi di kiri aliran sungai | | 'rusak ringan dan ditumbuhi rumput posisi di kiri aliran sungai | | 200 |

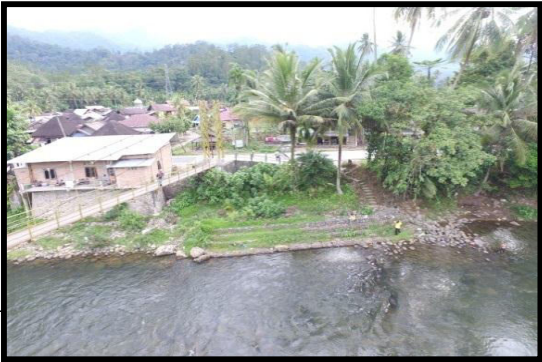
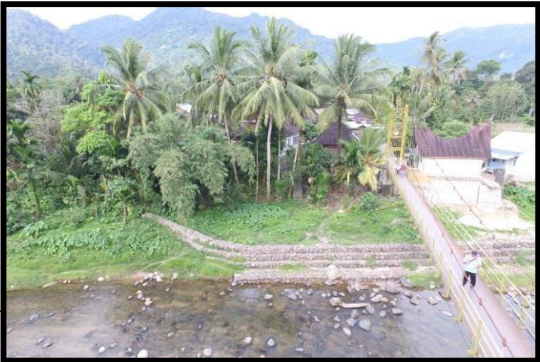
| Kode | Titik Pengenal | | Identifikasi Lapangan | Resiko / Dampak | Data Teknis | | |
|---|---|---|---|---|---|---|---|
| KL | 1° 8'26.33"S 100°29'35.21"T | | pasangan bronjong lama posisi di kanan aliran sungai | | rusak ringan | | 25 |

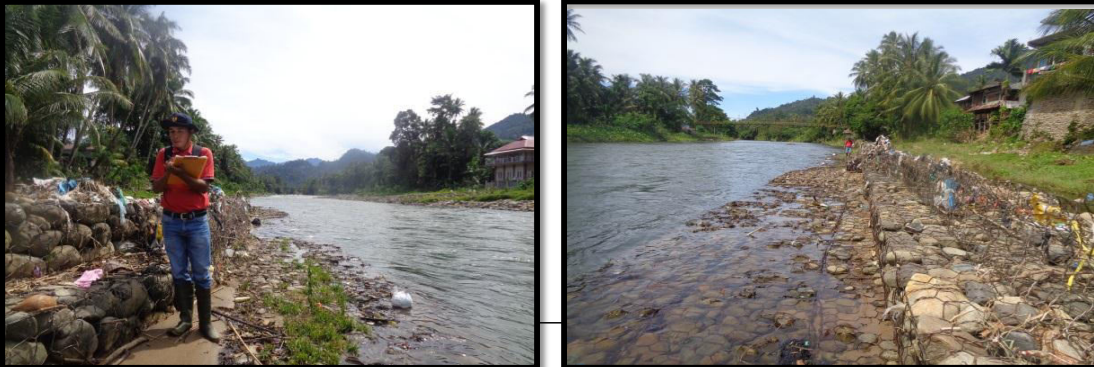
| Kode | Titik Pengenal | | Identifikasi Lapangan | Resiko / Dampak | Data Teknis | | |
|---|---|---|---|---|---|---|---|
| KL | 1° 8'23.56"S, 100°29'35.74"T | | Pasangan Bronjong lama di sisi kanan aliran sungai | | Rusak ringan | | 40 |

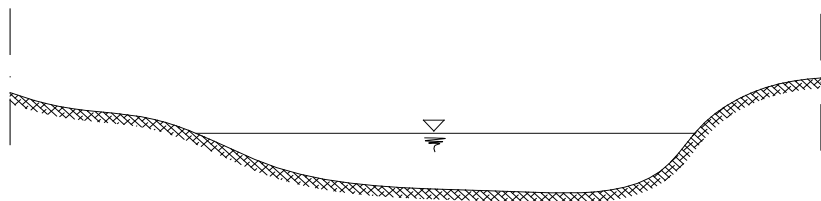
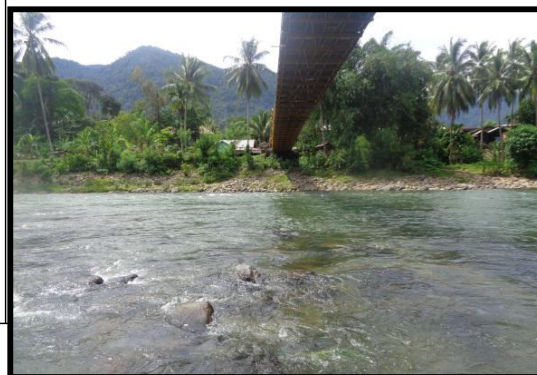
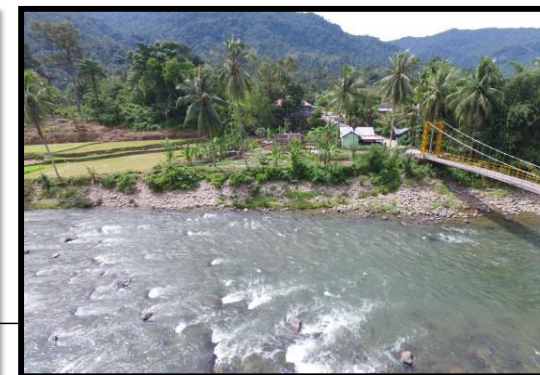
| Kode | Titik Pengenal | | Identifikasi Lapangan | Resiko / Dampak | Data Teknis | | |
|---|---|---|---|---|---|---|---|
| JB | 1° 8'11.24"S, 100°29'37.10"T | | Jembatan Gantung Barung-barung Balantai<br>- ABT Jembatan | | baik | | |

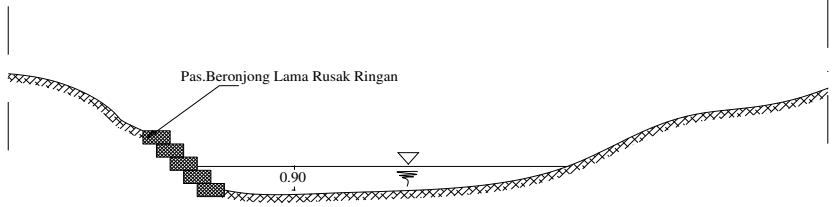
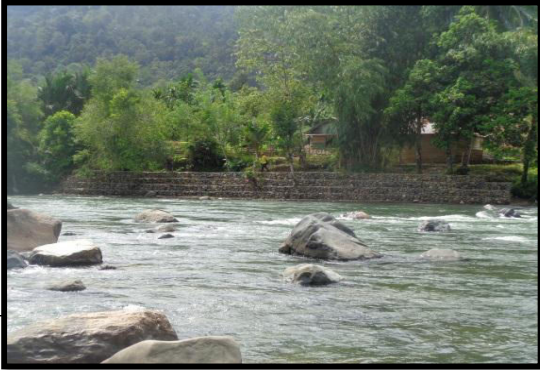
| Kode | Titik Pengenal | | Identifikasi Lapangan | Resiko / Dampak | Data Teknis | | |
|---|---|---|---|---|---|---|---|
| KL | 1° 8'8.74"S, 100°29'39.26"T | 1° 8'5.67"S, 100°29'39.60"T | Pasangan Bronjong lama Posisi di kiri aliran sungai | | Rusak ringan | | 96 |

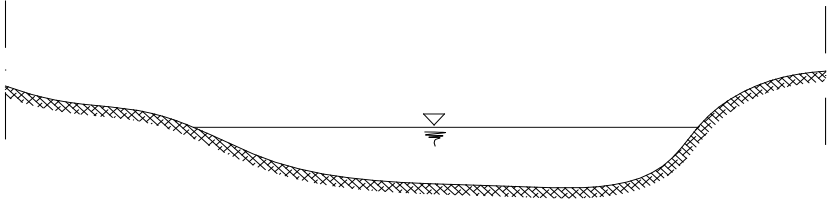
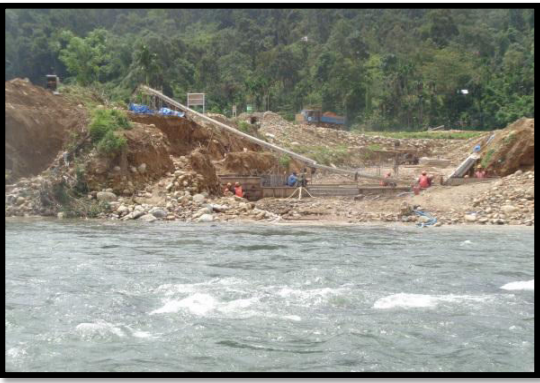
| Kode | Titik Pengenal | | Identifikasi Lapangan | Resiko / Dampak | Data Teknis | | |
|---|---|---|---|---|---|---|---|
| BD | 1° 7'57.82"S, 100°29'40.68"T | | Kantong Lumpur DI. Sawah Laweh Tarusan | | | | |

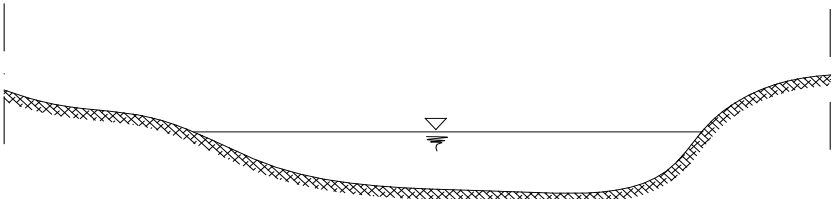
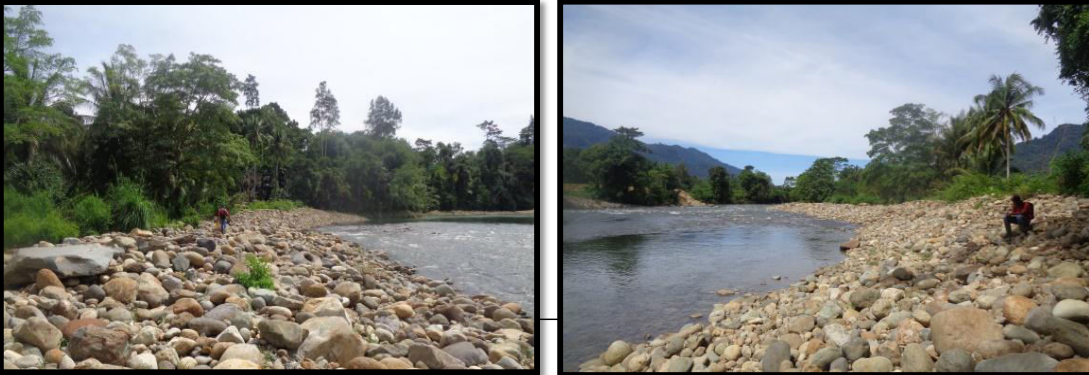
| Kode | Titik Pengenal | | Identifikasi Lapangan | Resiko / Dampak | Data Teknis | | |
|---|---|---|---|---|---|---|---|
| AT | ° 7'52.25"S, 100°29'37.57"T | | Area Tikungan Sungai dibawah Bendungan D.I Batang Tarusan (Mengancam Area Persawahan) | | | | |

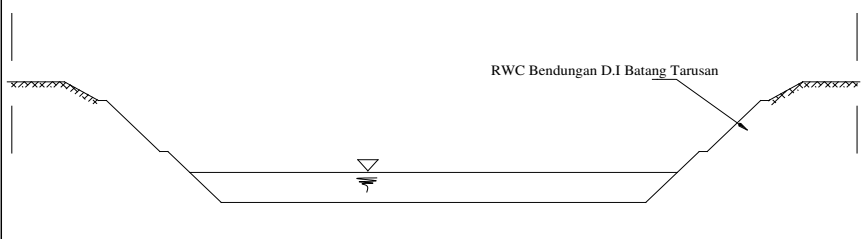
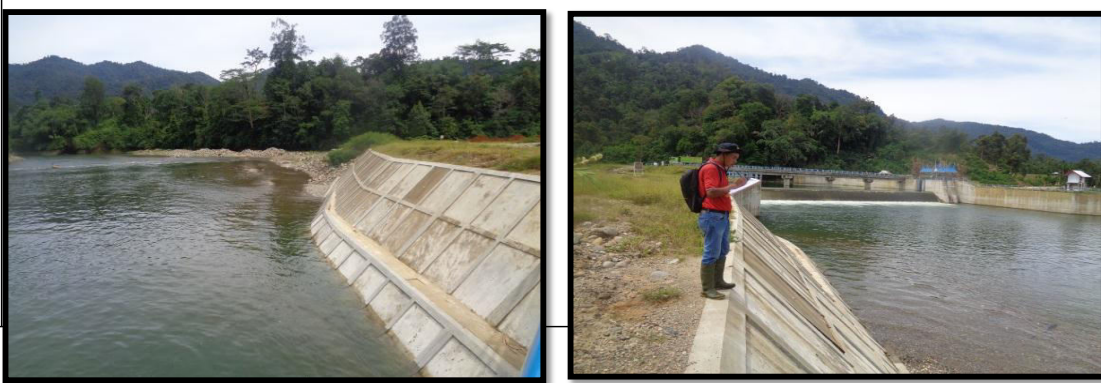
| Kode | Titik Pengenal | | Identifikasi Lapangan | Resiko / Dampak | Data Teknis | | |
|---|---|---|---|---|---|---|---|
| BD | 1° 7'46.46"S, 100°29'46.17"T | | RWC Kanan Hilir Bendungan D.I Batang Tarusan | | Baik | | |

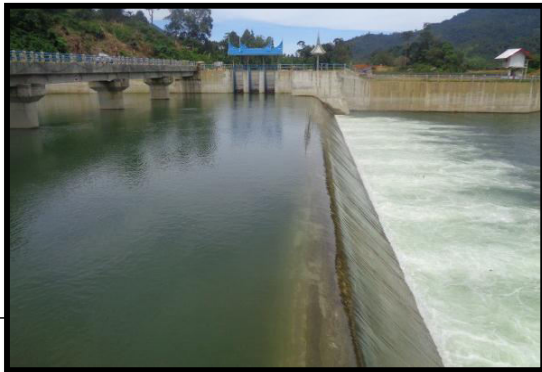
| Kode | Titik Pengenal | | Identifikasi Lapangan | Resiko / Dampak | Data Teknis | | |
|---|---|---|---|---|---|---|---|
| BD | 1° 7'46.44"S, 100°29'47.43"T | | Ujung Mercu Kanan Bendungan D.I Batang Tarusan | | Baik | | |

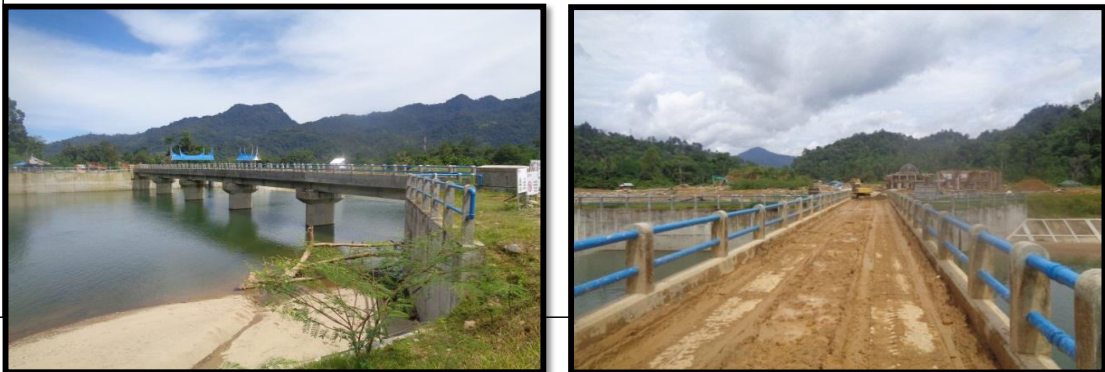
| Kode | Titik Pengenal | | Identifikasi Lapangan | Resiko / Dampak | Data Teknis | | |
|---|---|---|---|---|---|---|---|
| BD | 1° 7'47.64"S, 100°29'48.23"T | | Jembatan Bendungan D.I Batang Tarusan | | Baik | | |

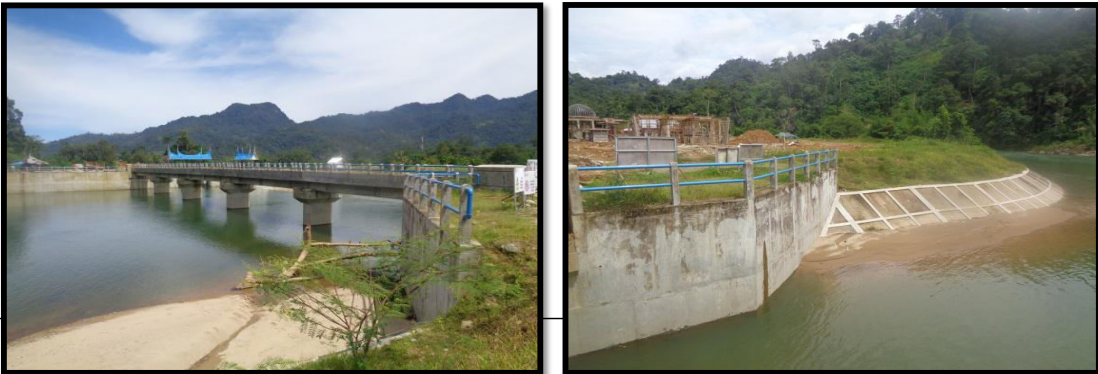
| Kode | Titik Pengenal | | Identifikasi Lapangan | Resiko / Dampak | Data Teknis | | |
|---|---|---|---|---|---|---|---|
| BD | 1° 7'46.12"S, 100°29'48.59"T | | RWC kanan Hulu kondisi baik | | Baik | | |

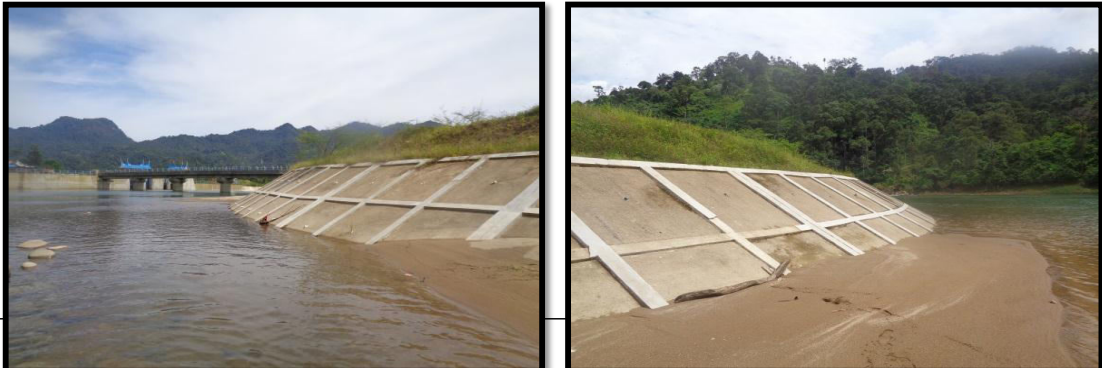
| Kode | Titik Pengenal | | Identifikasi Lapangan | Resiko / Dampak | Data Teknis | | |
|---|---|---|---|---|---|---|---|
| BD | 1° 7'45.24"S, 100°29'49.96"E | | Bangunan Protection Hulu, D.I Batang Tarusan | | Baik | | |
