# **DATABASE**

## **SUNGAI DAN PANTAI**

### **2017**

**DINAS PENGELOLAAN SUMBER DAYA AIR**  
**KABUPATEN PESISIR SELATAN**

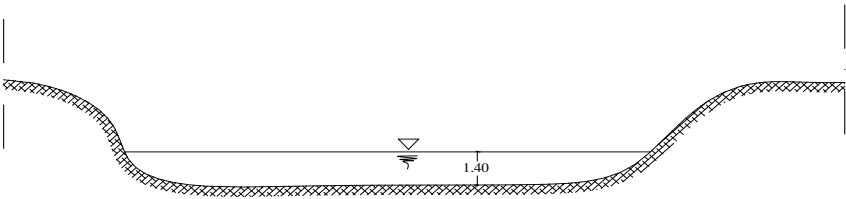
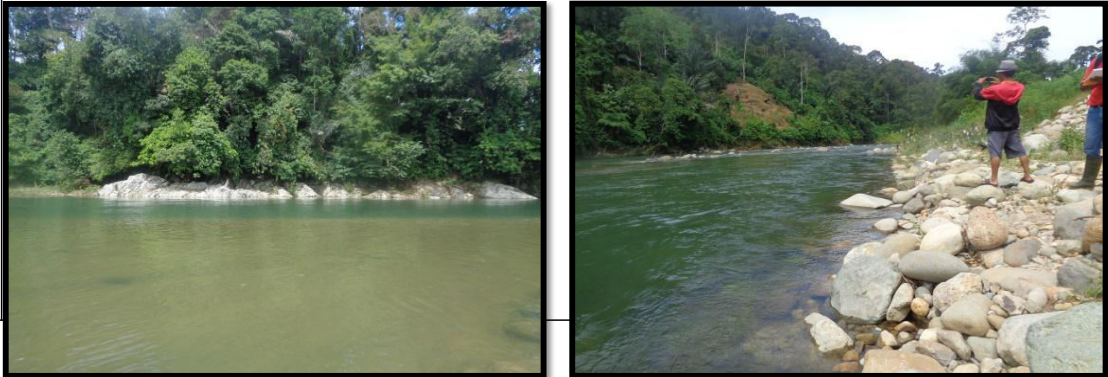
| Kode | Titik Pengenal | | Identifikasi Lapangan | Resiko / Dampak | Data Teknis | | |
|---|---|---|---|---|---|---|---|
| BD | 1° 7'38.14"S, 100°29'48.82"T | | saluran pengelak D.I Batang Tarusan | | Baik | | |

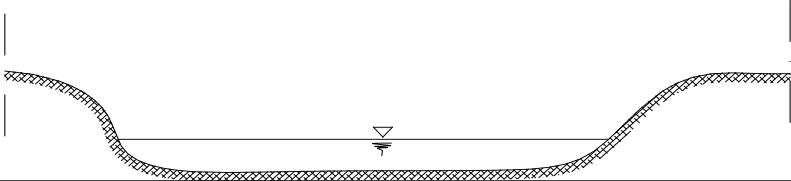
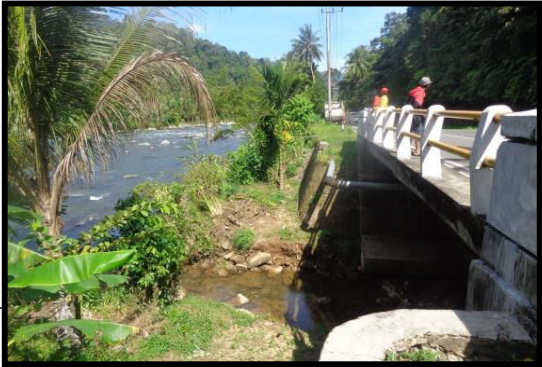
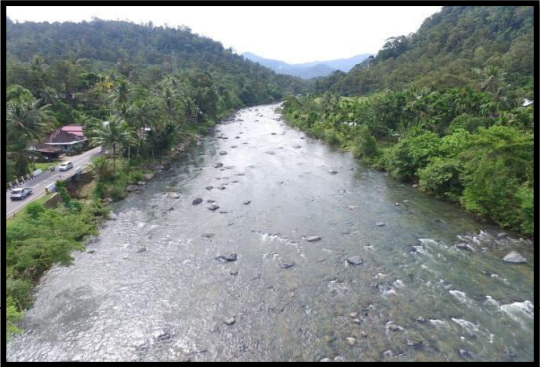
| Kode | Titik Pengenal | | Identifikasi Lapangan | Resiko / Dampak | Data Teknis | | |
|---|---|---|---|---|---|---|---|
| JB | 1° 7'0.18"S, 100°29'28.88"T | | Jembatan jalan Propinsi dilewati anak air Rajo Agam | | baik | | |

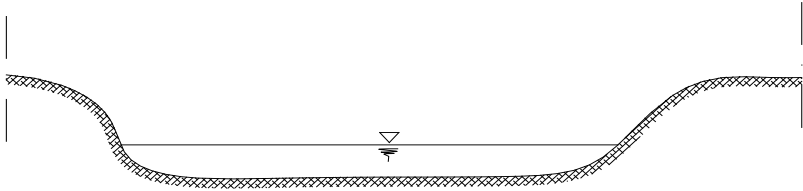
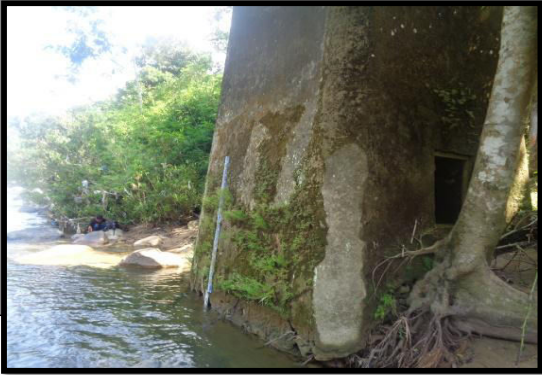
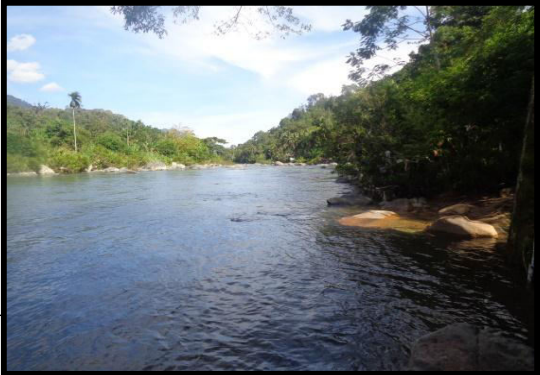
| Kode | Titik Pengenal | | Identifikasi Lapangan | Resiko / Dampak | Data Teknis | | |
|---|---|---|---|---|---|---|---|
| BL | 1° 6'46.69"S, 100°29'26.37"T | | Bangunan AWLR | | Kondisi baik | | |

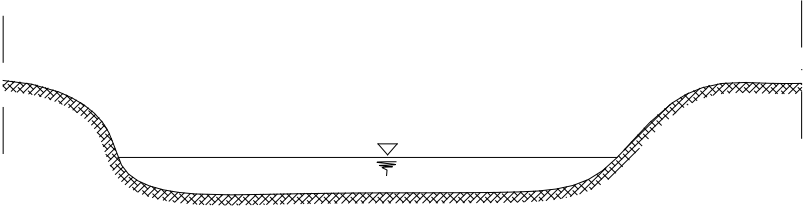
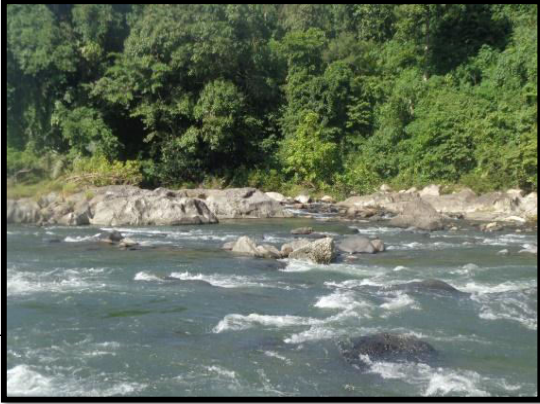
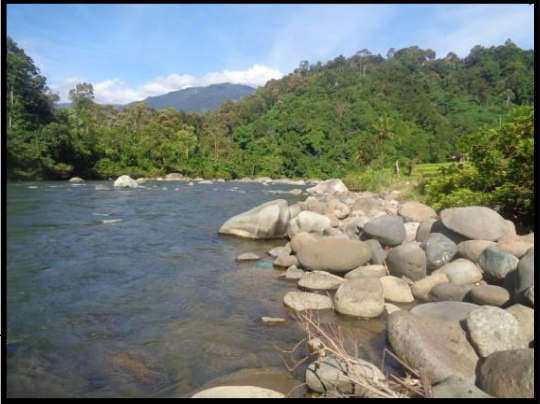
| Kode | Titik Pengenal | | Identifikasi Lapangan | Resiko / Dampak | Data Teknis | | |
|---|---|---|---|---|---|---|---|
| AT | 1° 6'20.20"S, 100°29'29.55"T | | Area tikungan sungai | | | | |

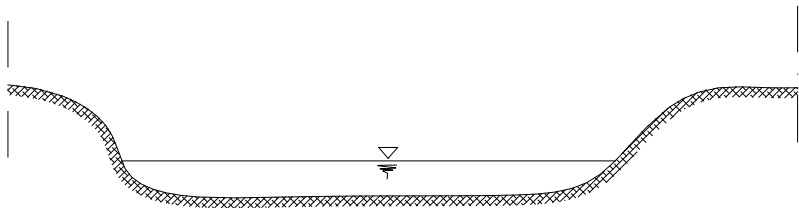
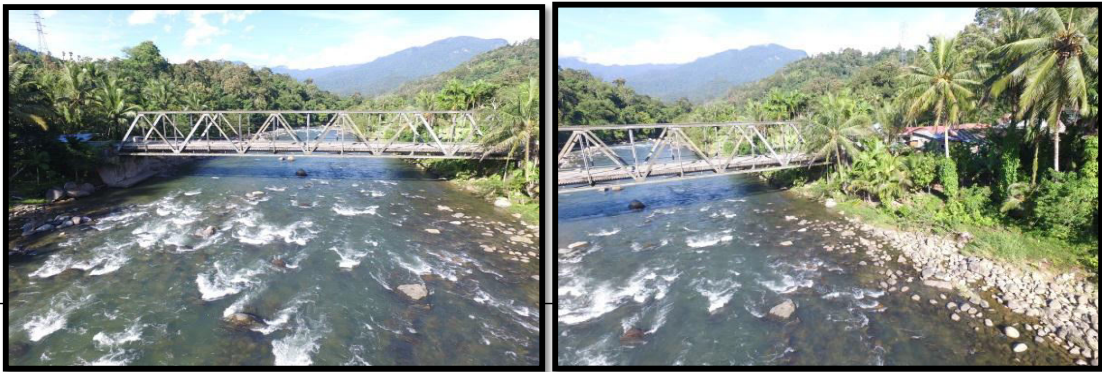
| Kode | Titik Pengenal | | Identifikasi Lapangan | Resiko / Dampak | Data Teknis | | |
|---|---|---|---|---|---|---|---|
| JB | 1° 6'12.39"S, 100°29'14.68"T | | Jembatan Sungai Lundang | | baik | | |

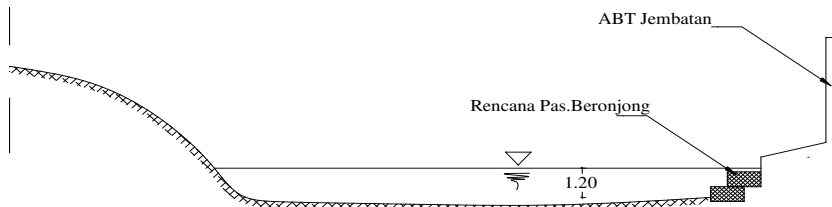
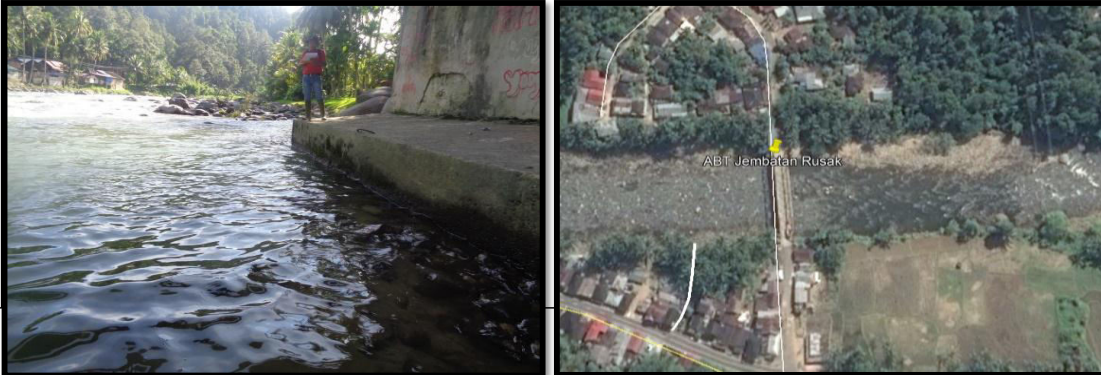
| Kode | Titik Pengenal | | Identifikasi Lapangan | Resiko / Dampak | Data Teknis | | |
|---|---|---|---|---|---|---|---|
| KT | 1° 6'11.85"S, 100°29'14.53"T | | ABT Jembatan sungai lundang posisi sebelah kiri aliran berlobang akibat gerusan air | mengancam keamanan struktur jembatan | | Pasangan bronjong (pengaman ABT Jembatan) | |

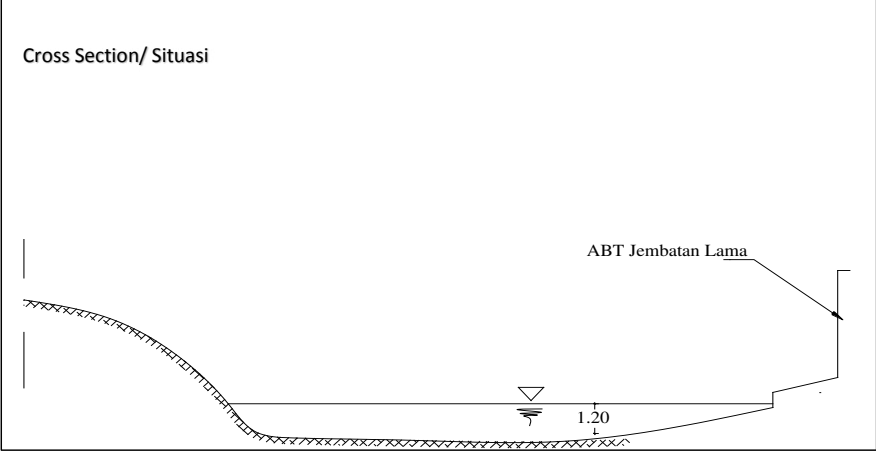
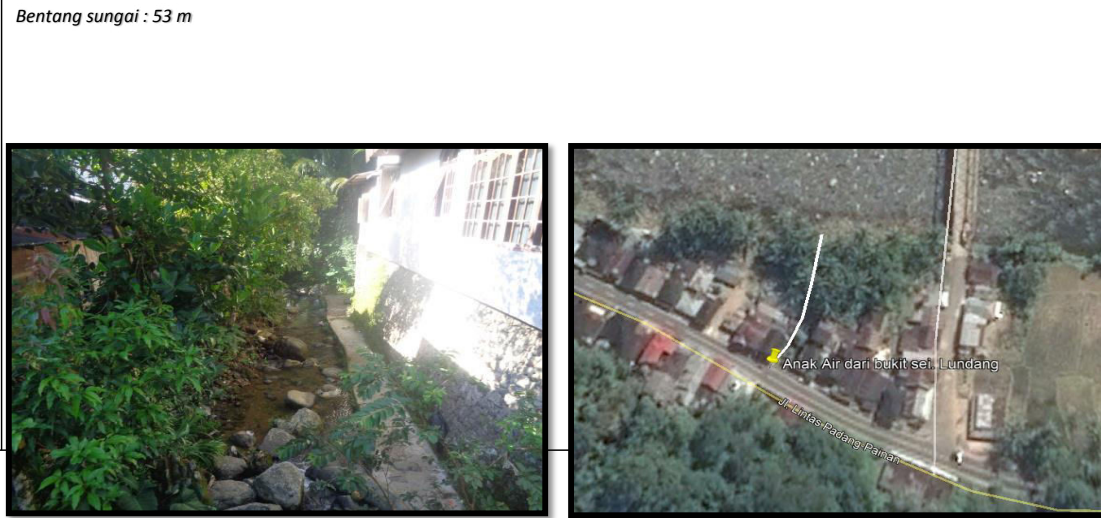
| Kode | Titik Pengenal | | Identifikasi Lapangan | Resiko / Dampak | Data Teknis | | |
|---|---|---|---|---|---|---|---|
| | 1° 6'13.92"S, 100°29'12.24"T | | ABT Jembatan lama | | | | |

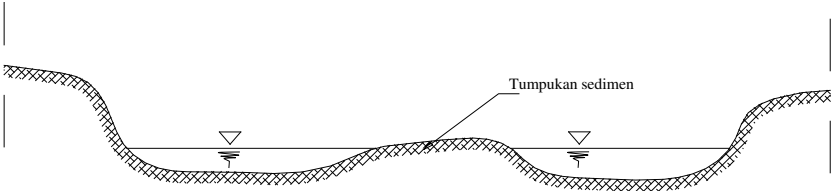
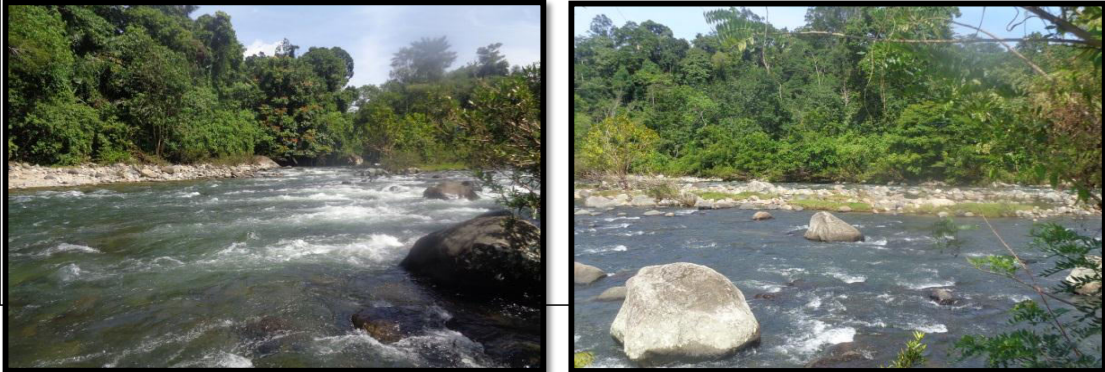
| Kode | Titik Pengenal | | Identifikasi Lapangan | Resiko / Dampak | Data Teknis | | |
|---|---|---|---|---|---|---|---|
| SL | 1° 6'0.66"S, 100°29'9.81"T | 1° 5'52.97"S, 100°29'14.25"T | terbentuknya alur baru sungai posisi di kanan aliran sungai, bentang 15-19 m, sepanjang 250 m' | | | | |

| Cross Section/ Situasi | Dokumentasi |
|---|---|
| | <p>Bentang sungai : 40 m</p> |

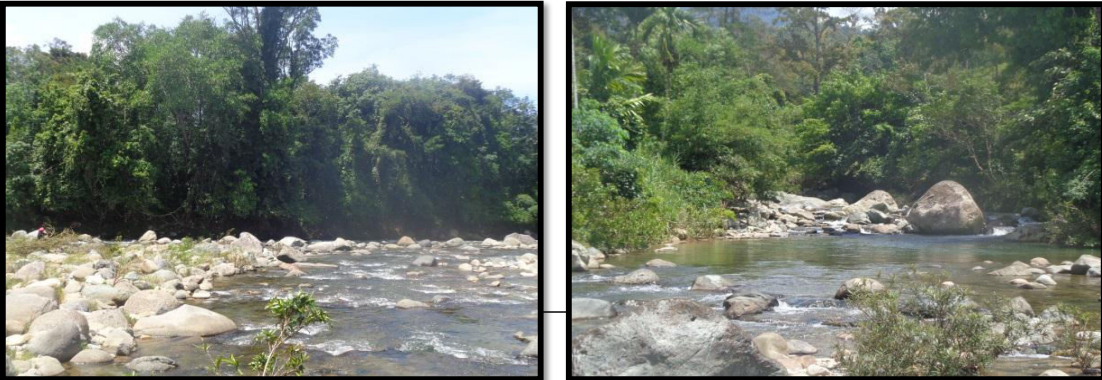
| Kode | Titik Pengenal | | Identifikasi Lapangan | Resiko / Dampak | Data Teknis | | |
|---|---|---|---|---|---|---|---|
| AS | 1° 4'46.57"S, 100°29'30.03"T | | pertemuan Anak air kareh dengan sungai batang tarusan, bentang 15-18 m | | | | |
| SD | | | terbentuknya sedimen dan tumpukan batu - batu besar | | | | |

| | Dokumentasi |
|---|---|
| <p>Cross Section/ Situasi</p> | <p>Bentang sungai : 40 m</p> |

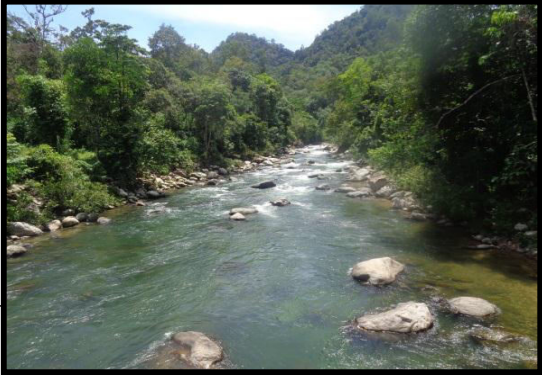
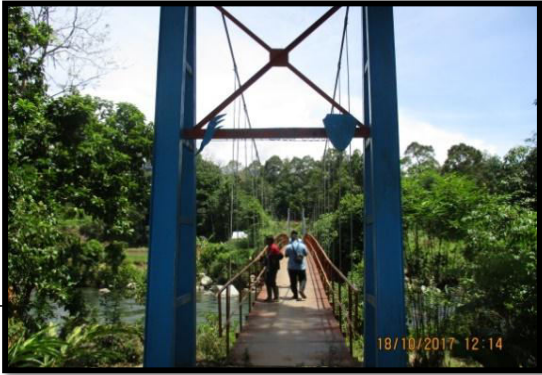
| Kode | Titik Pengenal | | Identifikasi Lapangan | Resiko / Dampak | Data Teknis | | |
|---|---|---|---|---|---|---|---|
| JB | 1° 4'51.39"S, 100°29'31.50"T | | Jembatan gantung | | Baik | | |

| Dokumentasi | |
|---|---|
| Cross Section/ Situasi | <p>Bentang sungai : 30 m</p> <div></div> <div></div> |

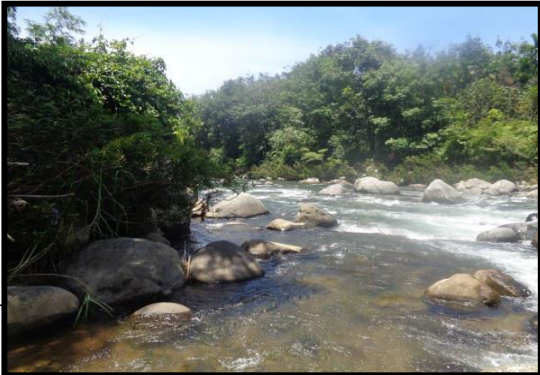
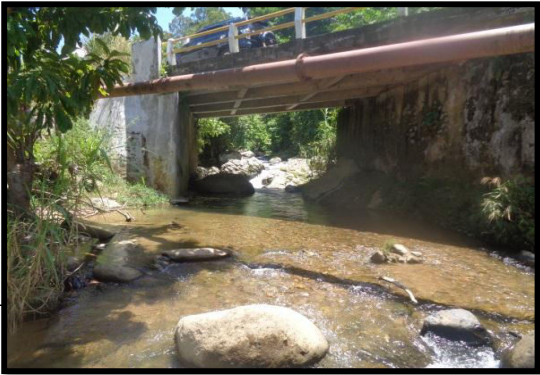
| Kode | Titik Pengenal | | Identifikasi Lapangan | Resiko / Dampak | Data Teknis | | |
|---|---|---|---|---|---|---|---|
| AA | 1° 4'49.38"S, 100°29'46.85"T | | pertemuan anak air Taruko dengan sungai batang tarusan, bentang 3-5 m | | normal | | |

| Dokumentasi | |
|---|---|
| Cross Section/ Situasi | <p>Bentang sungai : 41 m</p> <div></div> |

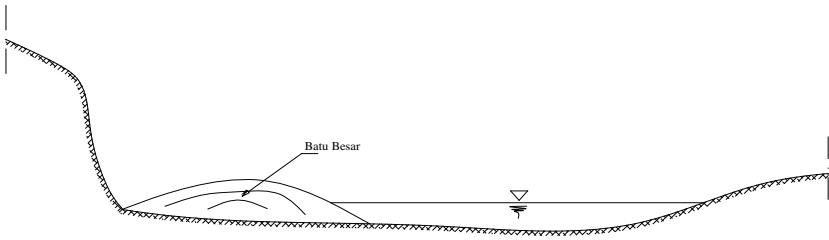
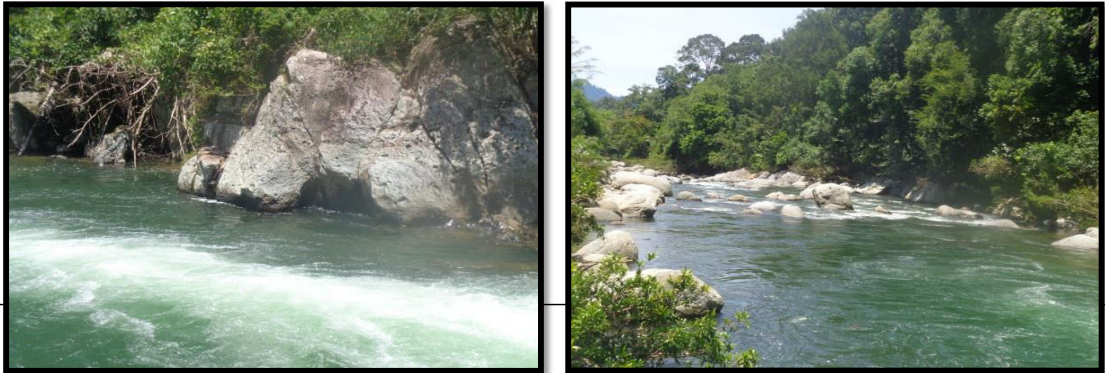
| Kode | Titik Pengenal | | Identifikasi Lapangan | Resiko / Dampak | Data Teknis | | |
|---|---|---|---|---|---|---|---|
| | 1° 4'43.10"S, 100°29'57.21"T | | Lubuk<br><br>tumpukan batu besar disekitar alur sungai | | | | |

| Dokumentasi | |
|---|---|
| Cross Section/ Situasi | Bentang sungai : 30 m |

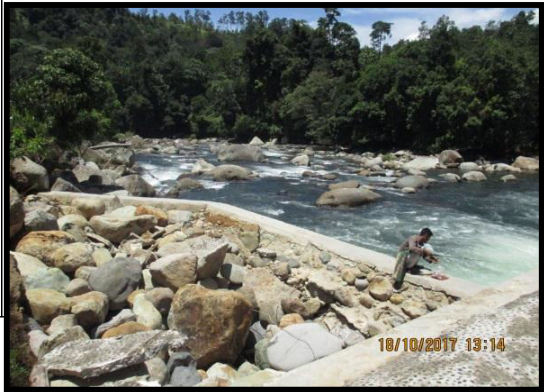
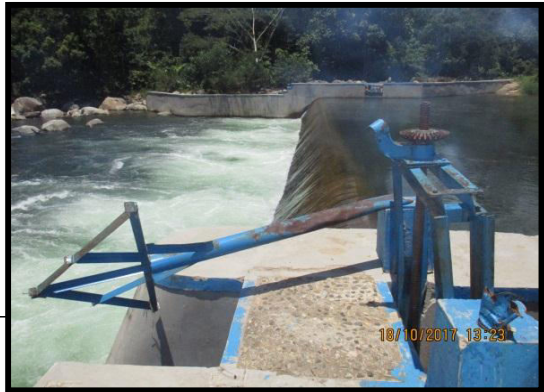
| Kode | Titik Pengenal | | Identifikasi Lapangan | Resiko / Dampak | Data Teknis | | |
|---|---|---|---|---|---|---|---|
| BL | 1° 4'35.88"S, 100°30'13.59"T | | Bangunan Intake PDAM | | - beberapa komponen intake rusak<br>- bangunan utama kondisi baik | Rehabilitasi dan pemeliharaan | |

| | Dokumentasi |
|---|---|
| Cross Section/ Situasi | <p>Bentang sungai : 35 m</p> <div> </div> |

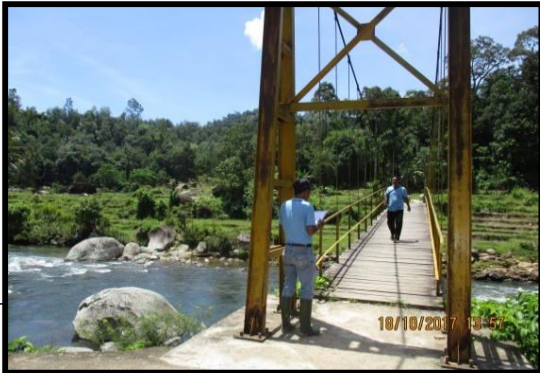
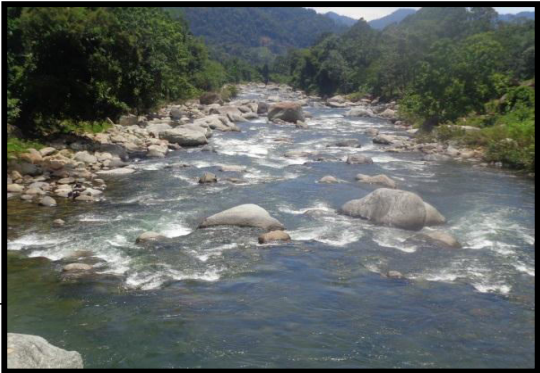
| Kode | Titik Pengenal | | Identifikasi Lapangan | Resiko / Dampak | Data Teknis | | |
|---|---|---|---|---|---|---|---|
| JB | 1° 3'57.75"S, 100°30'36.51"T | | Jembatan Gantung<br>kondisi ABT Jembatan baik | | | | |

| Dokumentasi | |
|---|---|
| Cross Section/ Situasi | <p>Bentang sungai : 40 m</p> <div></div> |

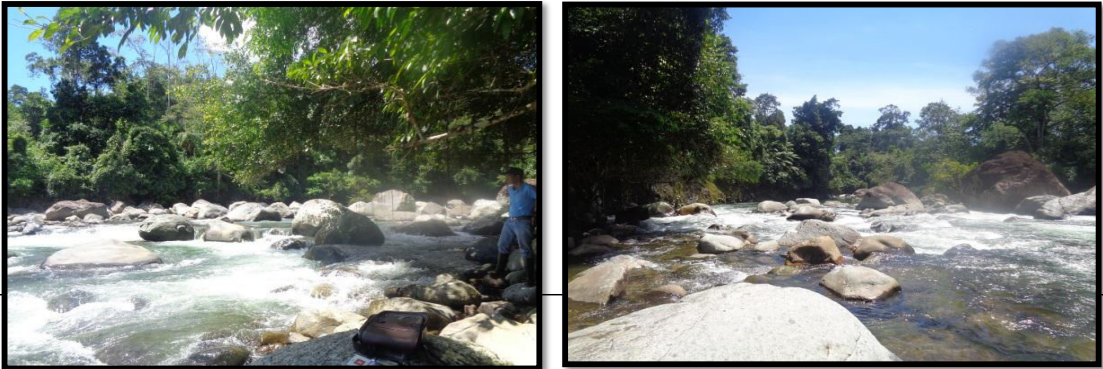
| Kode | Titik Pengenal | | Identifikasi Lapangan | Resiko / Dampak | Data Teknis | | |
|---|---|---|---|---|---|---|---|
| AA | 1° 3'37.28"S, 100°30'51.87"T | | pertemuan anak air kiek dengan sungai batang tarusan, bentang 6-8 m<br><br>Batu-batu besar disekitar alur sungai | | kondisi normal | | |

| Dokumentasi | |
|---|---|
| <p>Cross Section/ Situasi</p> | <p>Bentang sungai : 40 m</p> |

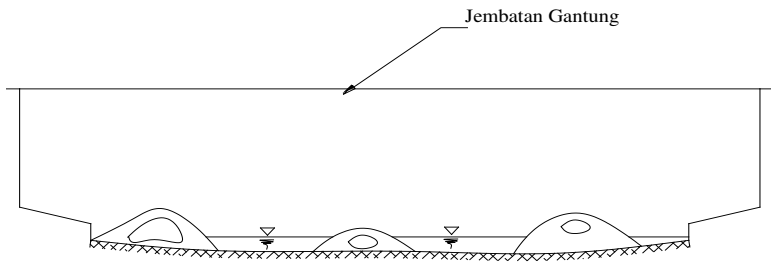
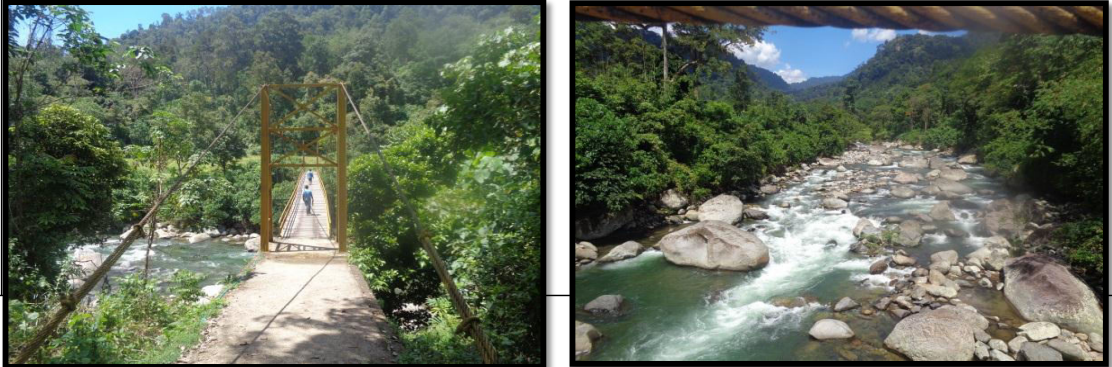
| Kode | Titik Pengenal | | Identifikasi Lapangan | Resiko / Dampak | Data Teknis | | |
|---|---|---|---|---|---|---|---|
| JB | 1° 3'27.59"S, 100°30'57.70"T | | jembatan gantung kampung parak, taratak sungai lundang<br><br>adanya tumpukan batu-batu besar disekitar alur sungai<br><br>batas akhir permukiman masyarakat | | | | |

| Dokumentasi | |
|---|---|
| <p>Cross Section/ Situasi</p> | <p><i>Bentang sungai : 45 m</i></p> |
