**LAPORAN**  
**BENCANA ALAM**  
**PASCA HUJAN DERAS TANGGAL 23 JANUARI 2023**

**DINAS PEKERJAAN UMUM DAN PENATA RUANG (PUPR)**  
**UPTD WILAYAH VI.**  
**KECAMATAN PANCUNG SOAL DAN AIRPURA**

## LAPORAN BENCANA ALAM

Pasca Hujan Deras/Banjir Tanggal 23 Januari 2023

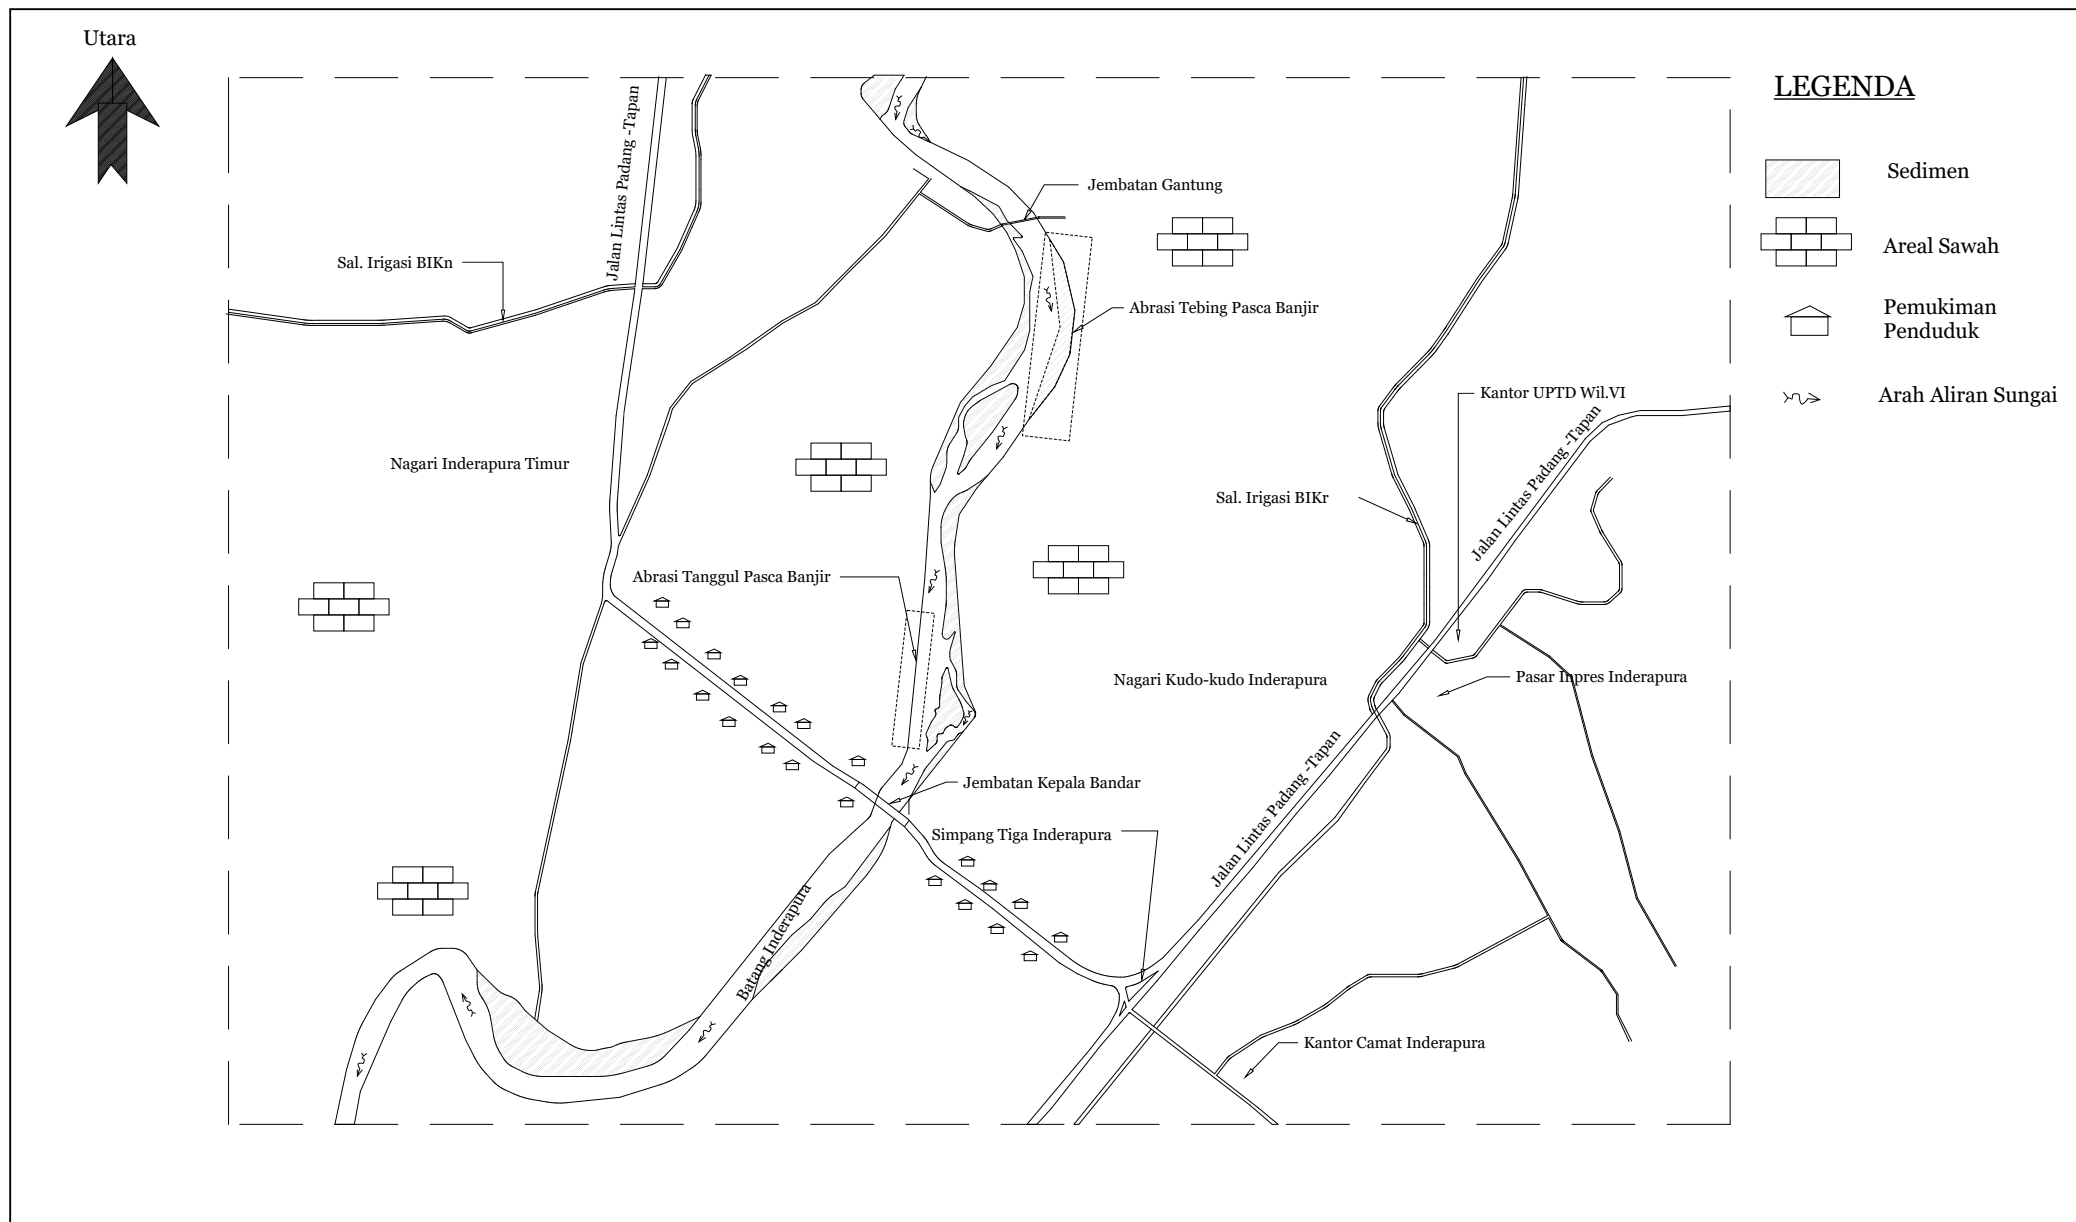
## PETA SITUASI

ABRASI TANGGUL PENAHAN PASCA BANJIR

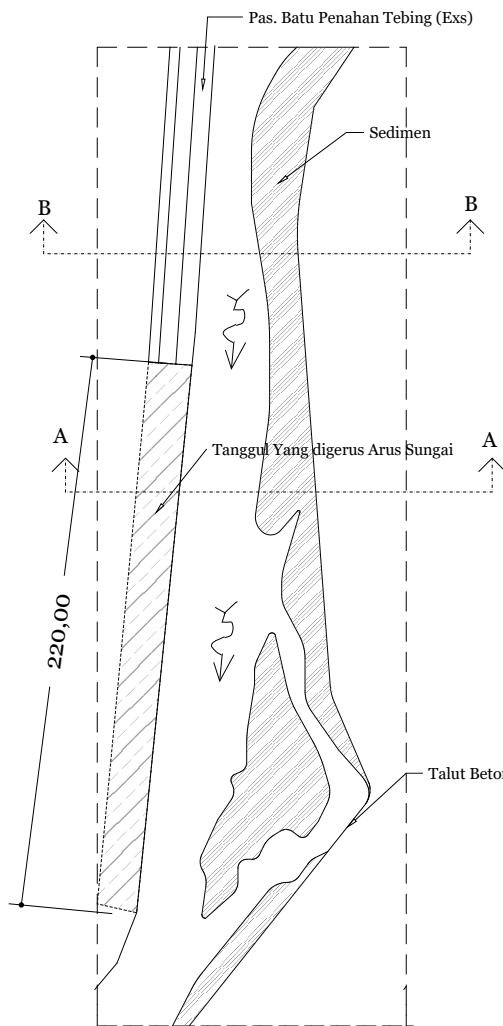
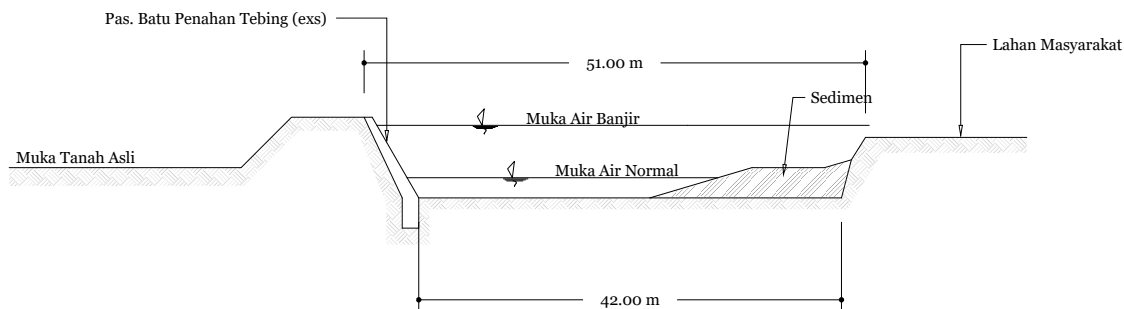
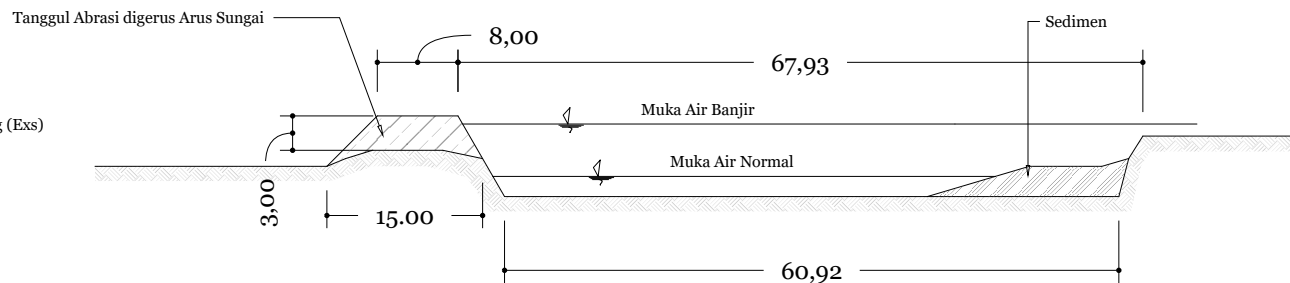
## TAMPAK DAN POTONGAN

**TAMPAK ATAS**  
Skala 1:3000

**POTONGAN B-B**  
Skala 1:750

**POTONGAN A-A**  
Skala 1:750

ABRASI TANGGUL PENAHAN PASCA BANJIR

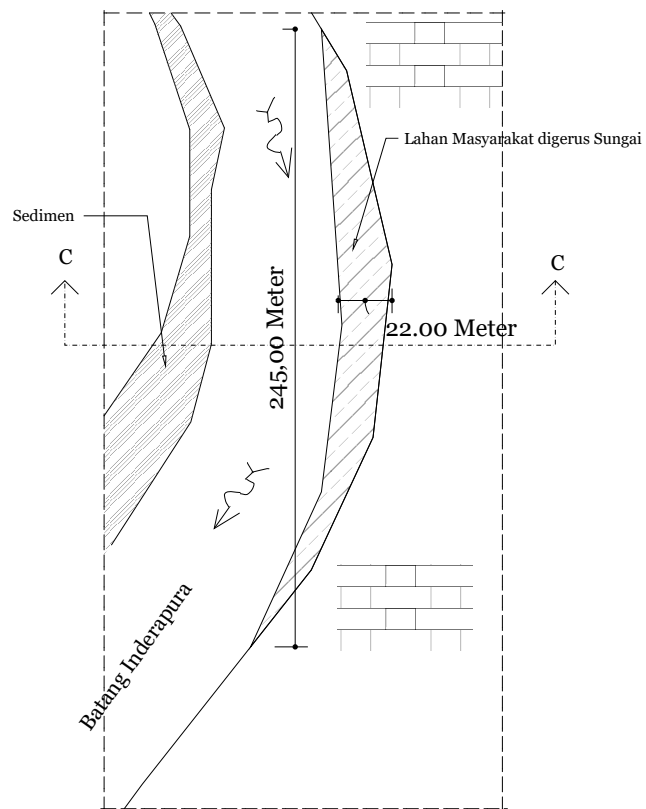
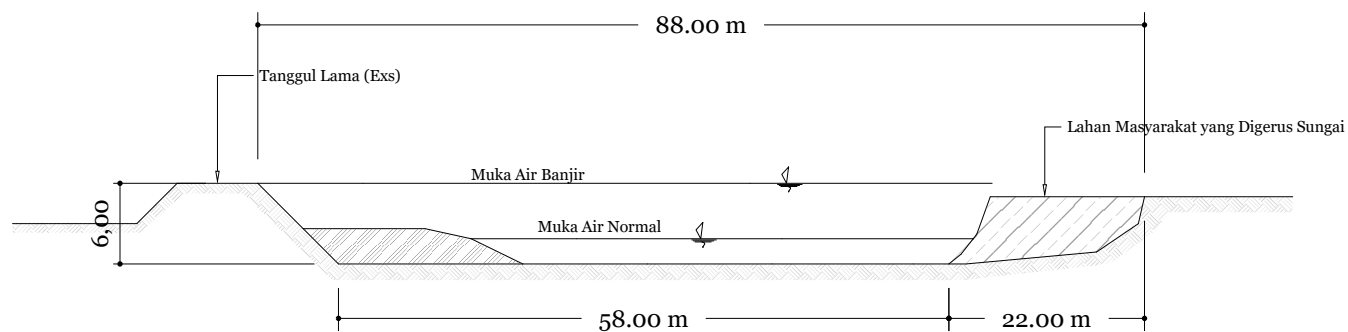
## TAMPAK DAN POTONGAN

**TAMPAK ATAS**  
Skala 1:3000

**POTONGAN C-C**  
Skala 1:750

ABRASI TANGGUL PENAHAN PASCA BANJIR

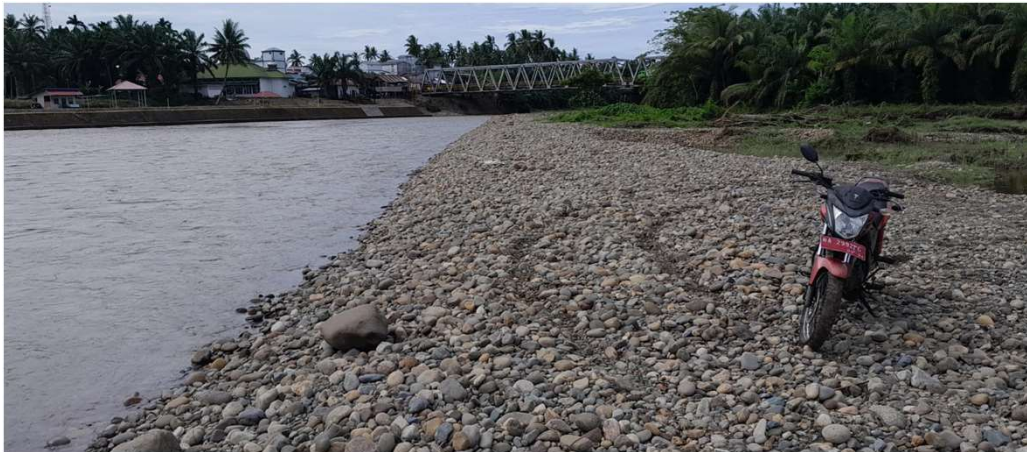
*Tanggul Batang Inderapura Abrasi Akibat Gerusan Arus Sungai*

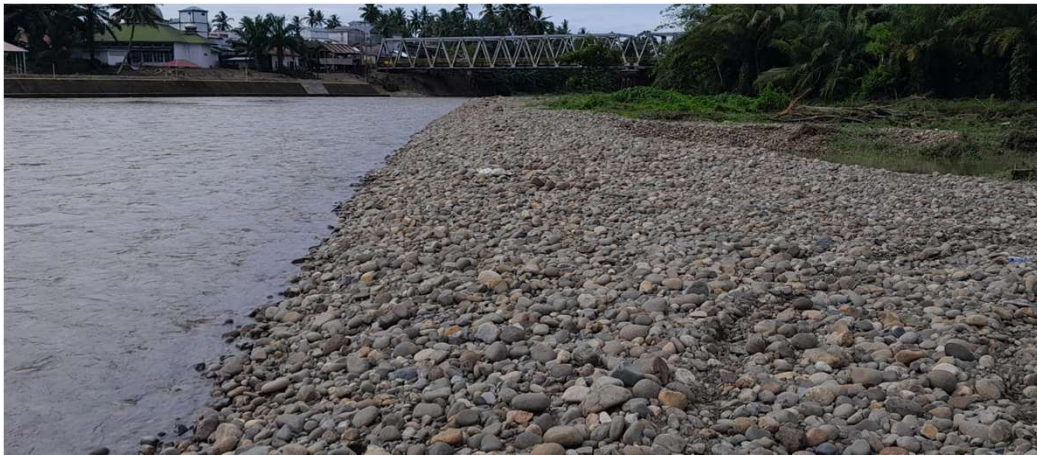
| No | Uraian Kerusakan | Lokasi /Kecamatan /Nagari | Kondisi | Volume Kerusakan | Koordinat | Estimasi Biaya (Rp) |
|---|---|---|---|---|---|---|
| 1 | Tanggul Penahan Tebing | Air Pura/Inderapura Timur | Abrasi Rusak Berat | 220,00 M | 2° 3'0.34"S<br>100°57'28.79"T | 350.000.000,00 |

*Tanggul Batang Inderapura Abrasi Akibat Gerusan Arus Sungai*

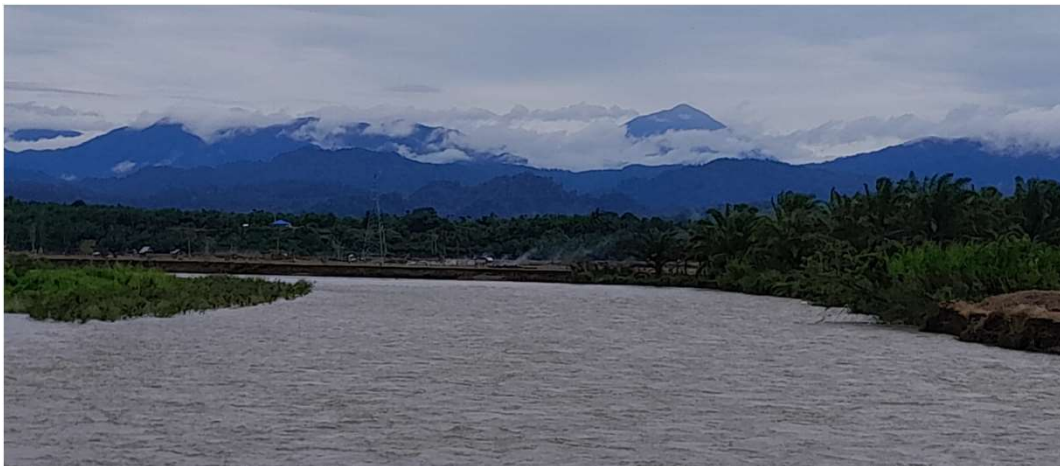
| No | Uraian Kerusakan | Lokasi /Kecamatan /Nagari | Kondisi | Volume Kerusakan | Koordinat | Estimasi Biaya (Rp) |
|---|---|---|---|---|---|---|
| 2 | Tebing Lahan Masyarakat | Pancung Soal / Kudo-kudo Inderapura | Abrasi Rusak Berat | 245,00 M | 2° 2'41.69"S<br>100°57'37.51"T | 300.000.000,00 |

*Tebing Lahan Masyarakat Abrasi Akibat Gerusan Arus Sungai Batang Inderapura*

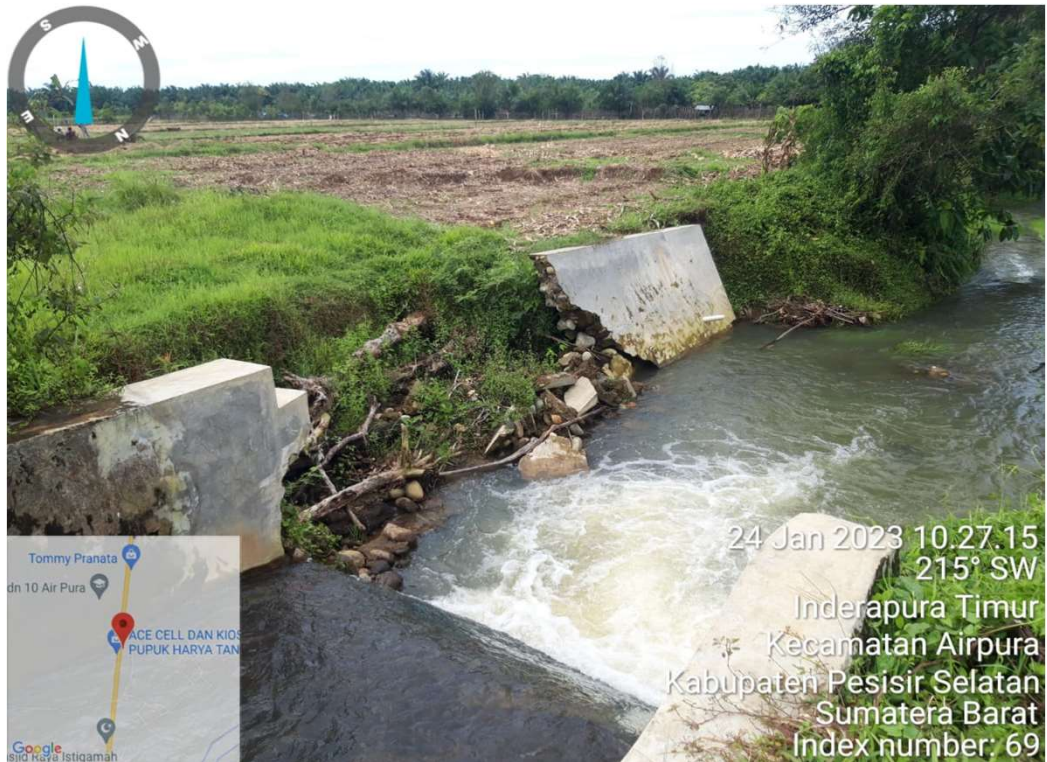
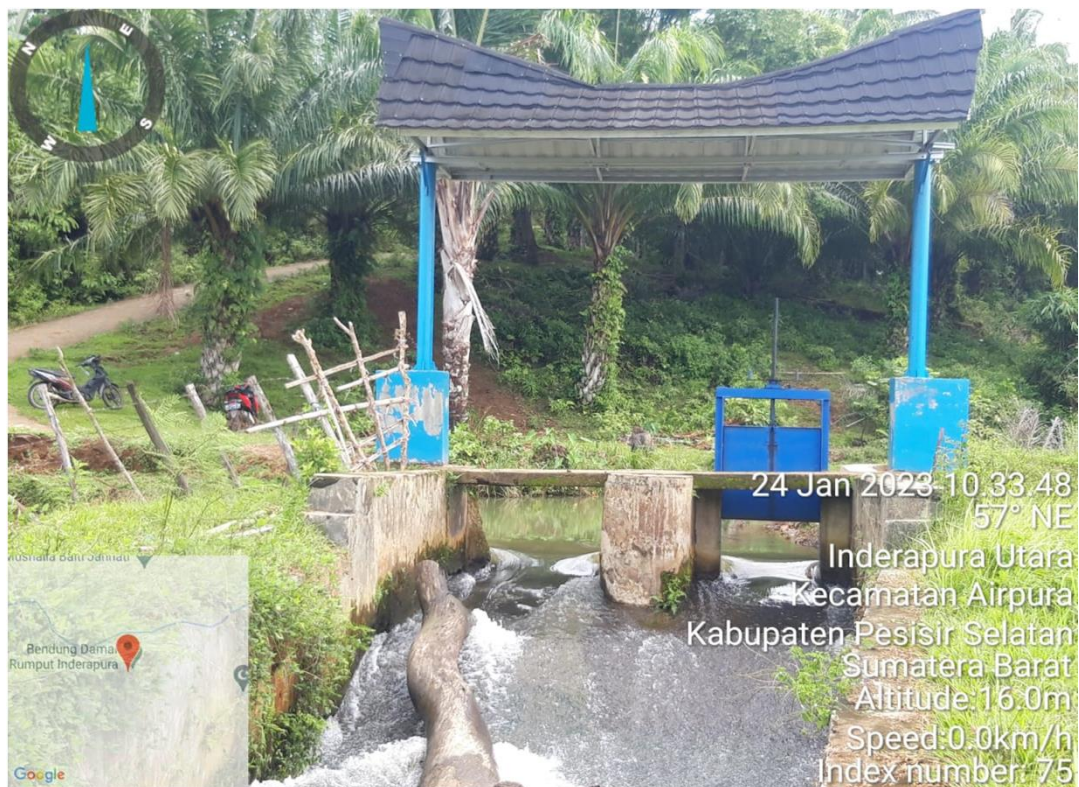
| No | Uraian Kerusakan | Lokasi /Kecamatan /Nagari | Kondisi | Volume Kerusakan | Koordinat | Estimasi Biaya (Rp) |
|---|---|---|---|---|---|---|
| 3 | Sayap Bendung D.I Damar Rumpit | Airpura /Damar Lapan Batang Inderapura | Rusak Berat | 8,00 M | 1°59'45.68"S<br>100°54'17.44"T | 150.000.000,00 |

Sayap Hilir Bendung D.I Damar Rumpot Roboh
